Дизель на легковом автомобиле (продолжение)

Григорий ЦВЕЛЕВ

директор фирмы «Моторсервис»

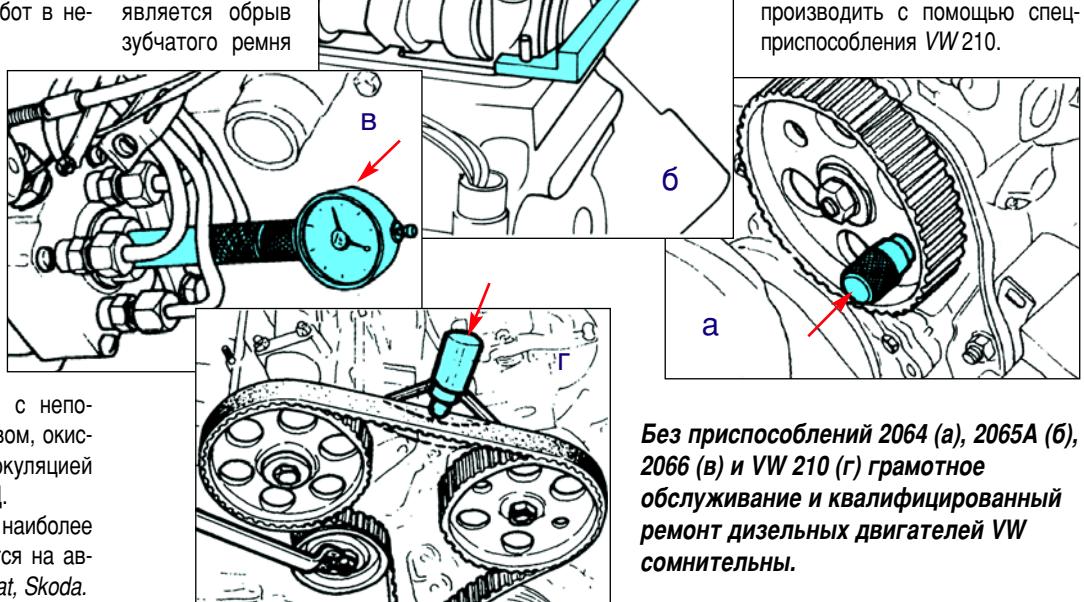
Без приспособлений 2064 (а), 2065А (б), 2066 (в) и VW 210 (г) грамотное обслуживание и квалифицированный ремонт дизельных двигателей VW сомнительны.

Шестерня привода распределала имеет произвольную бесшпоночную конусную посадку на распределвал и окончательно затягивается после установки приспособления 2065А в торец распределала и приспособления 2064 в отверстии шестерни ТНВД при положении первого цилиндра в ВМТ.

Контроль натяжения ремня после установки желательно производить с помощью спецприспособления VW 210.

После установки ремня регулируется угол опережения впрыска с помощью индикатора приспособления 2066(рис. «в»). Нужное значение момента начала подачи устанавливается поворотом ТНВД. Мы понимаем, что перечисление номеров приспособлений звучит не очень красиво, но по-иному тут нельзя. Если не использовать набор этих несложных устройств, то невозможно точно установить момент начала подачи и обеспечить оптимальные тяговые и экономические характеристики автомобиля.

Установка ремня производится при снятой шестерне привода ТНВД с помощью приспособления 2065A и затруднений обычно не вызывает. Шестерню привода распредвала, имеющую коническую посадку, следует сперва ослабить, а затем, после установки фаз, зафиксировать в новом положении. Окончательно натяжение ремня следует проверить приспособлением VW210.

При установке ремня ТНВД используется приспособление 2064. Натяжение регулируется перемещением крепежной плиты ТНВД вверх или вниз. После установки ремня производится окончательная регулировка начала подачи с помощью индикаторного приспособления 2066.

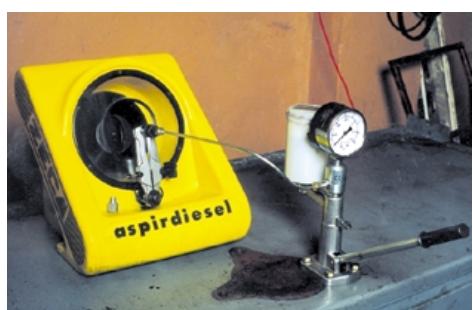
Стенд для проверки форсунок — обязательный атрибут СТО, специализирующейся на ремонте дизелей.

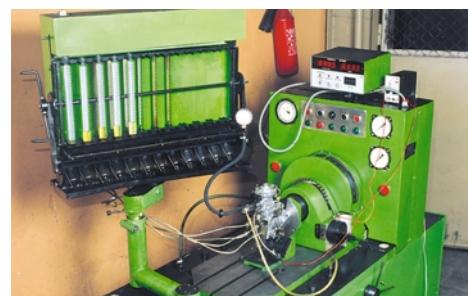
Без специального стенда ремонт топливных насосов высокого давления невозможен.

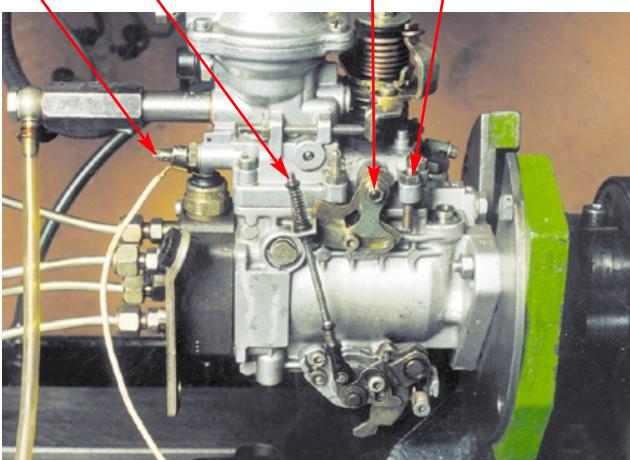
В эксплуатации при необходимости можно отрегулировать обороты холостого хода (1), режим увеличения числа оборотов холодного запуска (2), максимальную (3) и минимальную (4) подачу насоса.

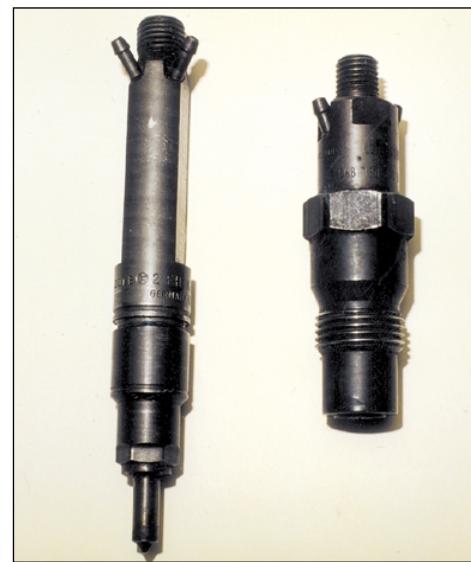
Форсунки дизелей VW последнего поколения (слева) существенно отличаются от форсунок, устанавливавшихся на двигателях прошлых лет (справа).

Форсунки тоже отличаются по конструкции: на вихревакамерных моторах они со штифтовым распылителем, а на новых двигателях — многоструйные. Распылители этих форсунок не поставляются в запасные части, и в случае неисправности форсунка заменяется целиком. Это дорого, и утешает только то, что менять их приходится гораздо реже, чем на вихревакамерных моторах. Система управления двигателем достаточно надежна, отказы электроники редки и чаще всего связаны с окислением контактов в разъемах. Механическая часть электронного ТНВД страдает по-прежнему от попадания воды и грязи, хотя какие тут могут быть претензии к производителю?
