Точка кипения

АЛЕКСАНДР ХРУЛЕВ, канд. техн. наук, директор фирмы «АБ-Инжиниринг»
ДАВИД АКОПЯН

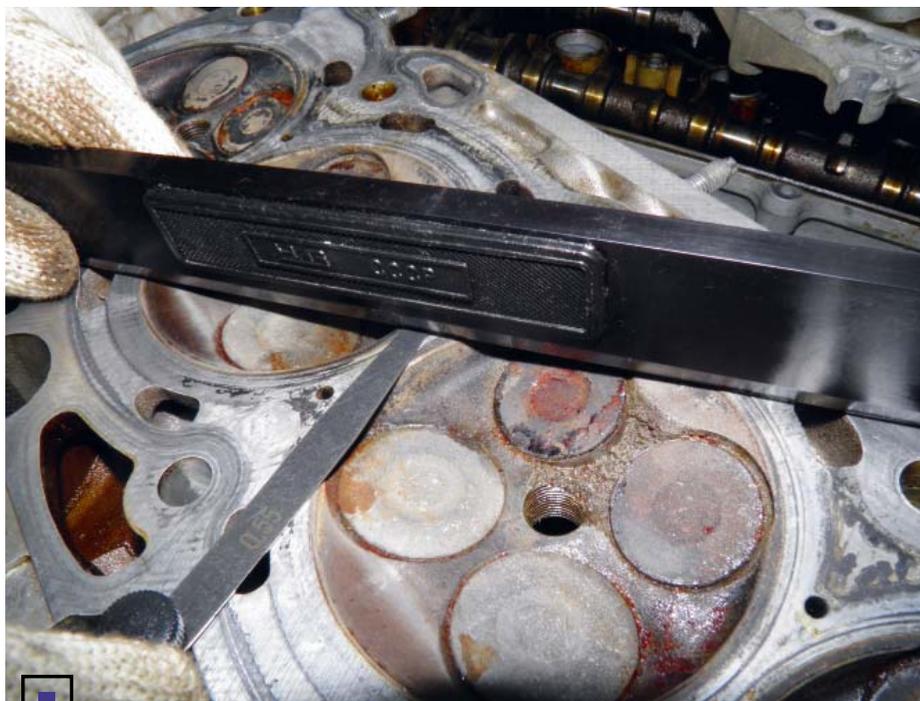
□ Типичный признак перегрева двигателя в его начальной стадии — деформация плоскости головки блока

1. Деформация плоскости ГБЦ, ослабление болтов ГБЦ, пластическая деформация прокладки ГБЦ, следы прорыва газов на ней.

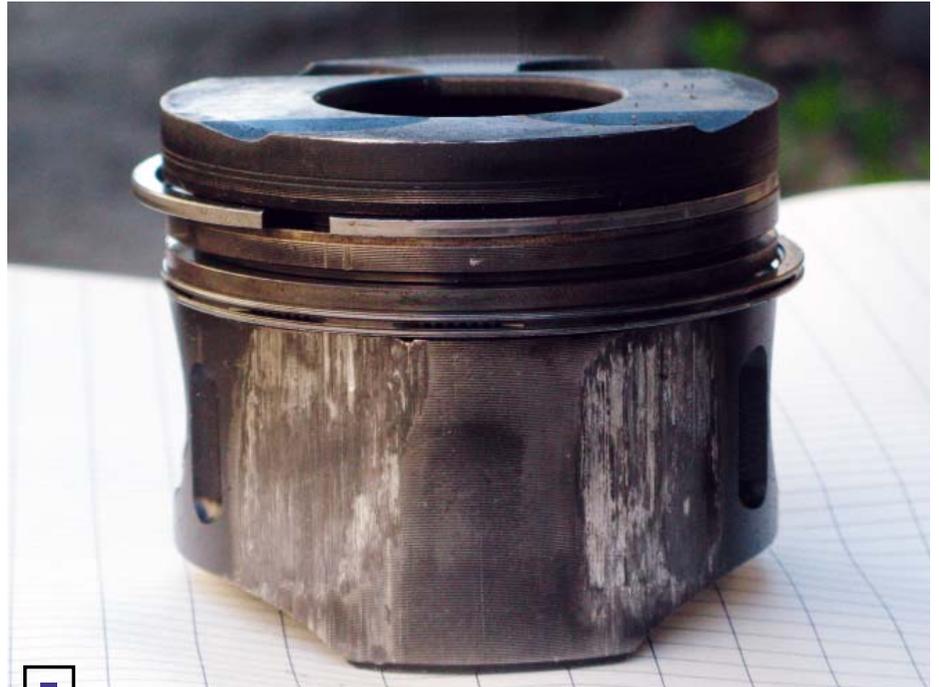
Отсутствие охлаждения цилиндра вызывает расширение поршня вдоль пальца – с появлением задигов на краях юбки

3. Деформация юбок и задиры на краях юбок поршней (ближе к поршневому пальцу) от чрезмерного теплового расширения поршня. Темные следы перегрева на внутренней поверхности поршней. Задиры на поршнях в верхней части огневого пояса вследствие термического расширения днища и заклинивания его в цилиндре, ответные задиры в средней и верхней части цилиндров от чрезмерного трения юбки и огневого пояса поршней.

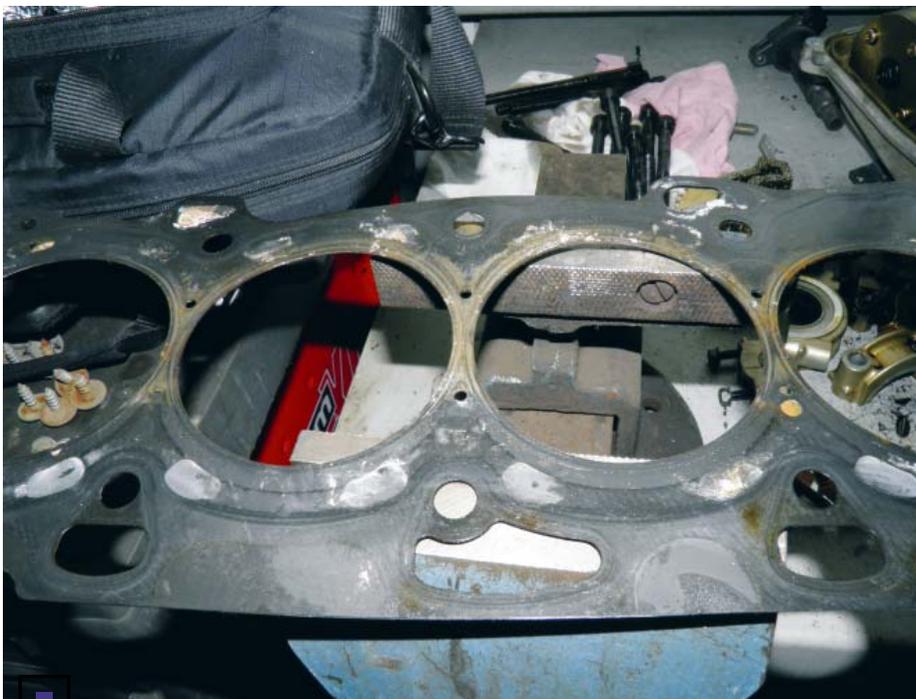
Потеря герметичности прокладки ГБЦ при сильном перегреве – видны характерные участки прорыва газов из цилиндров

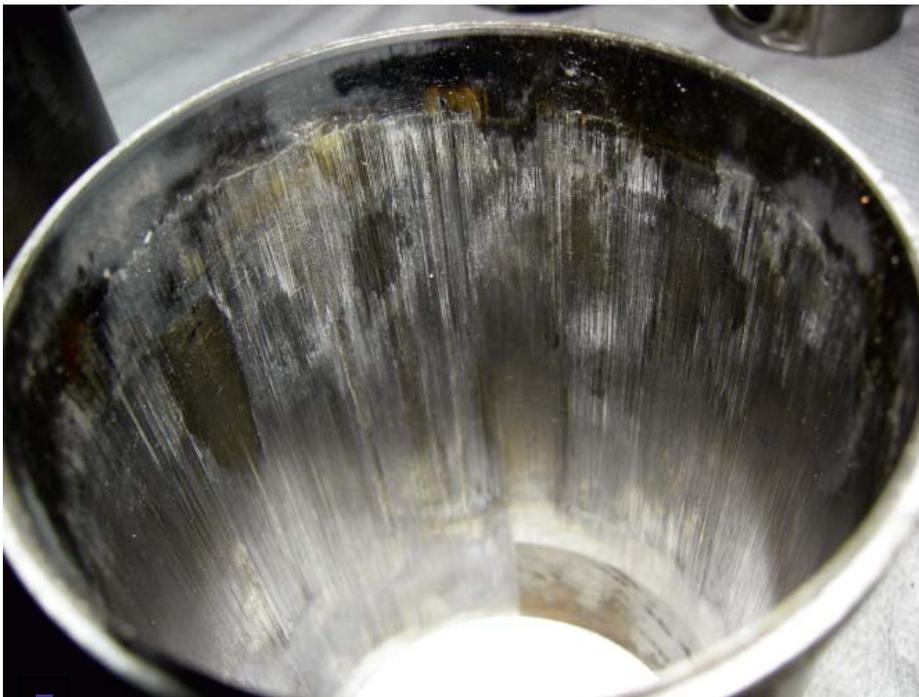
□ Задиры на цилиндре при сильном перегреве – снизу доверху

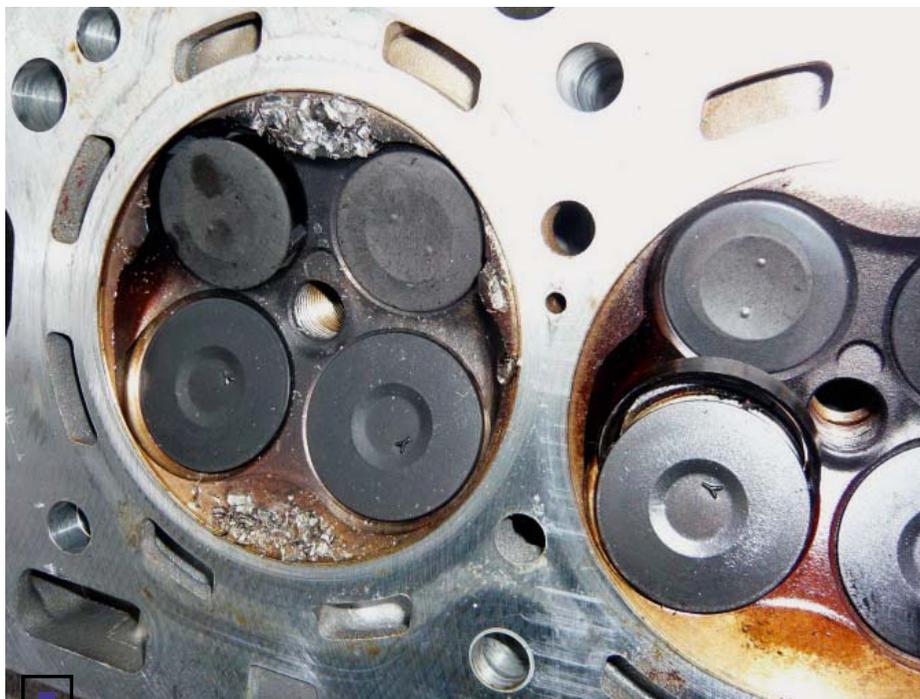
□ Выпадение седла из головки блока, одно уже разрушено, другое разрушиться не успело — типичный результат сильного перегрева

6. Выпадение седел из гнезд, разрушение седел. Плавление стенок ГБЦ (главным образом между выпускными седлами). Задиры на поршнях в верхней части огневого пояса вследствие попадания расплавленных частиц материала ГБЦ в зазор между поршнями и цилиндрами. Вальцевание колец в канавках поршней вследствие попадания расплавленных

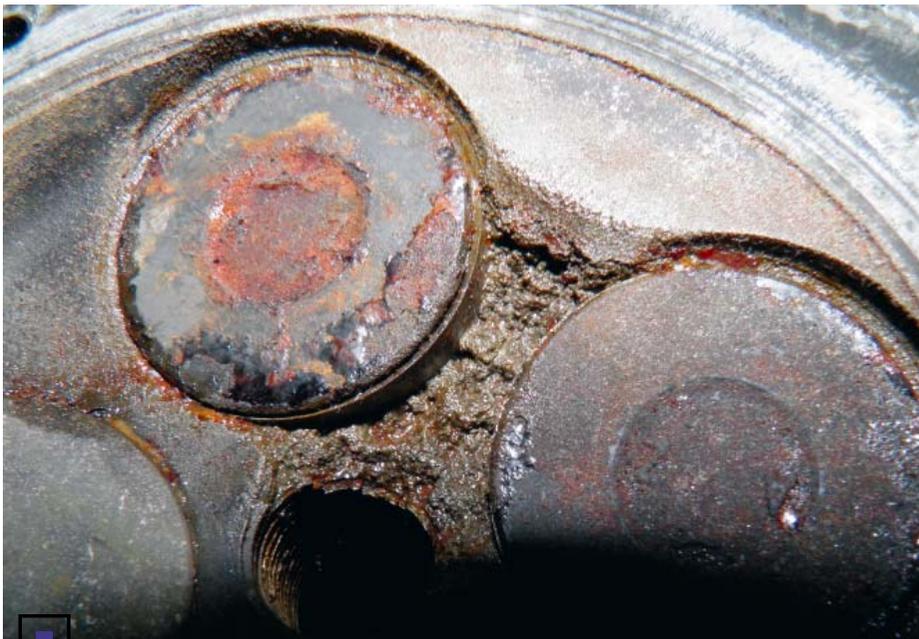
Плавление стенки камеры сгорания между выпускными седлами – еще один признак сильного перегрева

Вскрытие показало, что мотор встал на ходу по причине вытягивания болтов из блока и деформации головки блока цилиндров. Головка по привалочной плоскости прогнулась аж на целый миллиметр, а стенки двух камер сгора-

ния попросту расплавились между выпускными клапанами. Повредились и поршни, но только сверху, куда попали расплавленные частицы с головки, в то время как никаких задигов на юбках поршней не обнаружилось. Да и сам блок цилиндров пострадал незначительно.

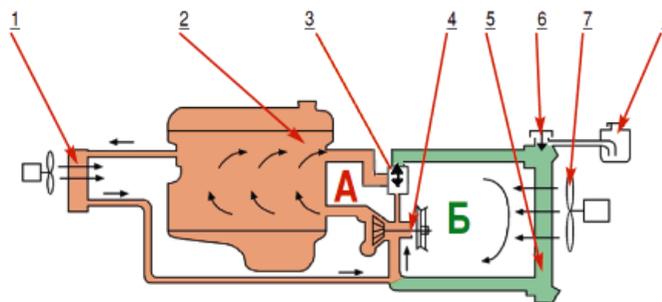
1 — отопитель; 2 — двигатель;
3 — термостат; 4 — насос;
5 — радиатор; 6 — пробка;
7 — вентилятор;
8 — расширительный бачок;
А — малый круг циркуляции (термостат закрыт);
Б — большой круг циркуляции (термостат открыт).

□ Система охлаждения старых двигателей с двухклапанным термостатом — когда малый круг циркуляции закрыт, жидкость циркулирует по большому кругу, даже если ее мало. Перегрев будет хорошо виден на указателе температуры

В старых двигателях термостаты чаще всего имели два клапана, из которых один управлял малым кругом, другой — большим. Однако со временем производители отошли от этой схемы в пользу более простых и эффективных решений. Например, в системах охлаждения многих современных двигателей термостаты стали простыми по конструкции и имеют только один клапан. В такой системе циркуляция по малому контуру осуществляется уже без участия термостата и непрерывно — через байпасный канал, расположенный ниже выходного патрубка головки блока и соединяющий

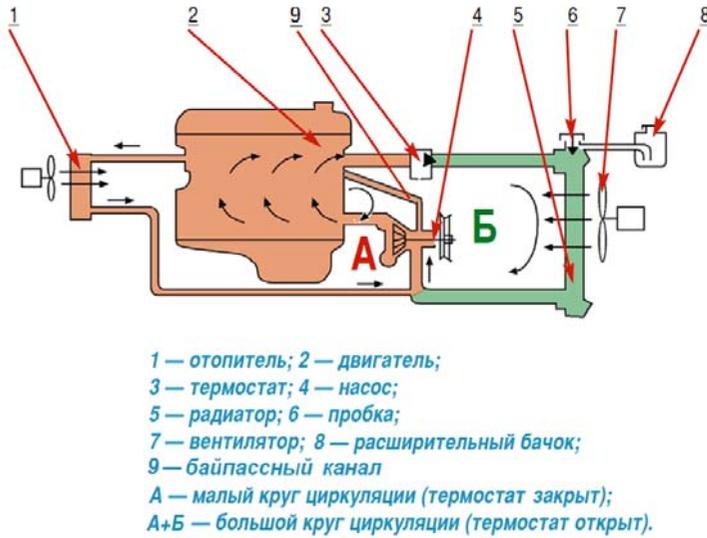
Типичная система охлаждения современных двигателей – за счет открытого байпасного канала большой круг циркуляции автоматически выключается, если жидкости мало, а обороты двигателя невелики. Скорее всего, двигатель от перегрева уже встанет, а указатель температуры перегрева так и не покажет

рубашку головки с входным патрубком насоса системы (рис. 2).

Преимуществом указанной системы является меньший объем жидкости, более высокая скорость ее прогрева, а также более высокая эффективность охлаждения, в том числе за счет более высокой циркуляции жидкости. Но нам интересно другое. Например, тот факт, что на оборотах двигателя менее 2000 об/мин, соответствующих движению со скоростью 100 км/час на высшей передаче, насос не обладает большим напором. В таких условиях радиатор и двигатель представляют собой два сообщающихся сосуда, в которых уровень жидкости примерно одинаков. Тогда в случае значительной утечки жидкости из радиатора можно утверждать, что ее уровень упадет не только в радиаторе, но и в рубашке охлаждения двигателя, оголяя стенки головки блока. При этом циркуляция по малому кругу через байпасный канал продолжится, а по большому — нет, поскольку выходной патрубок головки расположен выше байпасного канала. Фактически при значительном падении уровня жидкости радиатор (даже при полностью открытом термостате) автоматически выключится из системы — вместе с остановкой ее циркуляции по большому кругу.

Как следствие, некоторое время нижняя часть мотора (блок цилиндров с поршнями) как-то еще охлаждается за счет циркуляции жидкости по малому кругу, а верхняя, оставшись вовсе без жидкости, начинает неумолимо греться. Это и вызывает в ней локальный перегрев, деформацию ГБЦ, плавление и целый ряд других повреждений, перечисленных выше, — а это как раз признаки, не характерные для традиционного перегрева, возникающего при отказе элементов системы или при медленном падении уровня. Причем процесс такого

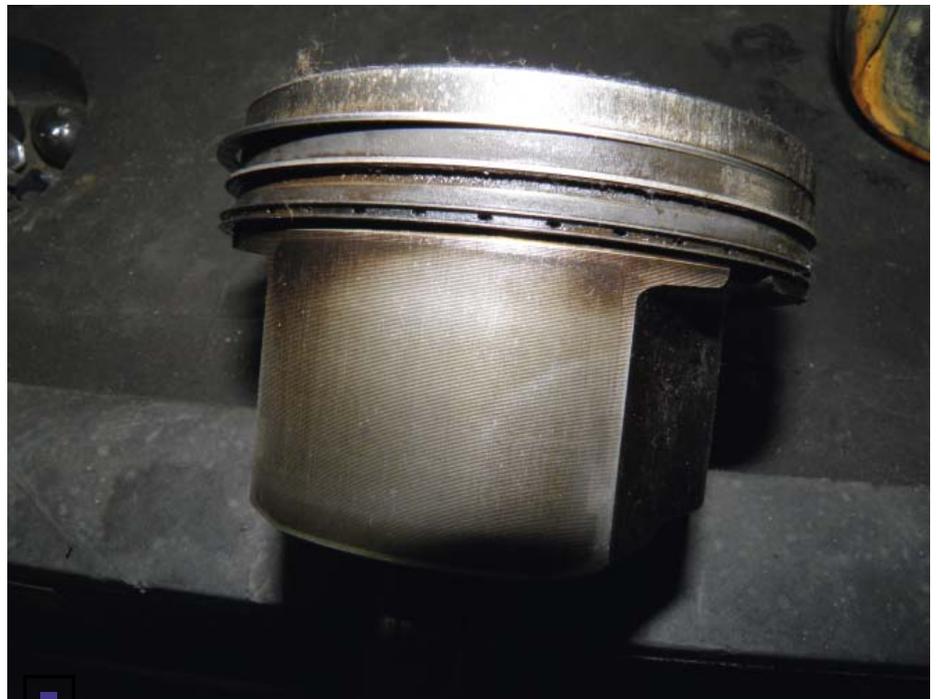
Специфика перегрева современных двигателей при быстром падении уровня охлаждающей жидкости: возник сильный перегрев и плавление головки блока, но поршень пострадал только в верхней части — от расплавленных частиц с головки.

В действительности же данный случай совершенно аналогичен рассмотренному выше. Потеря жидкости привела к перегреву при отсутствии реакции датчика на повышение температуры — датчик просто не успел среагировать на нагрев пара за то короткое время, пока двигатель еще работал после вытекания жидкости.

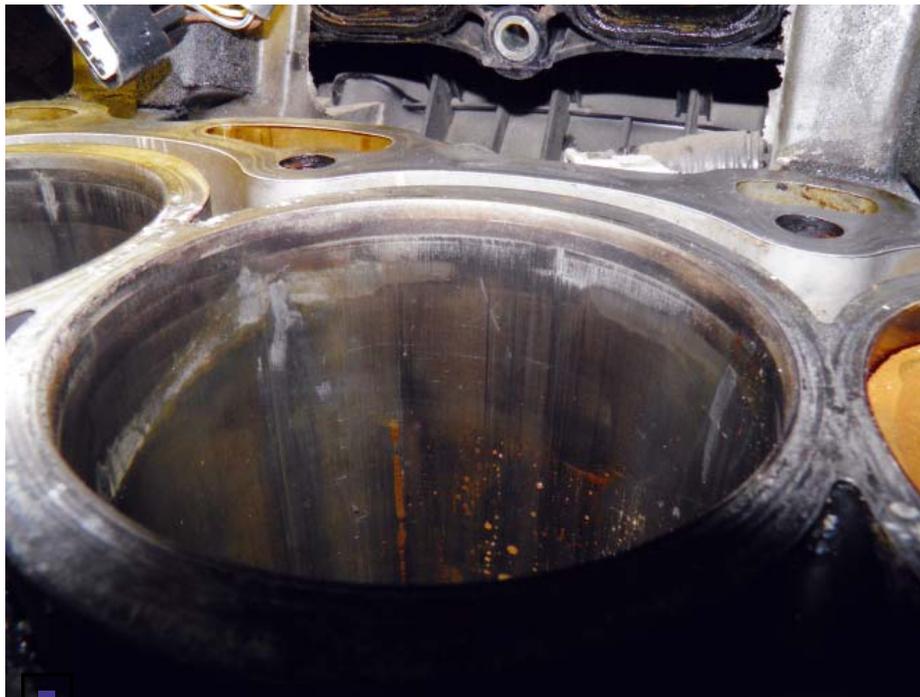
Повреждения цилиндра только в верхней части — еще один характерный признак перегрева при быстром падении уровня жидкости.

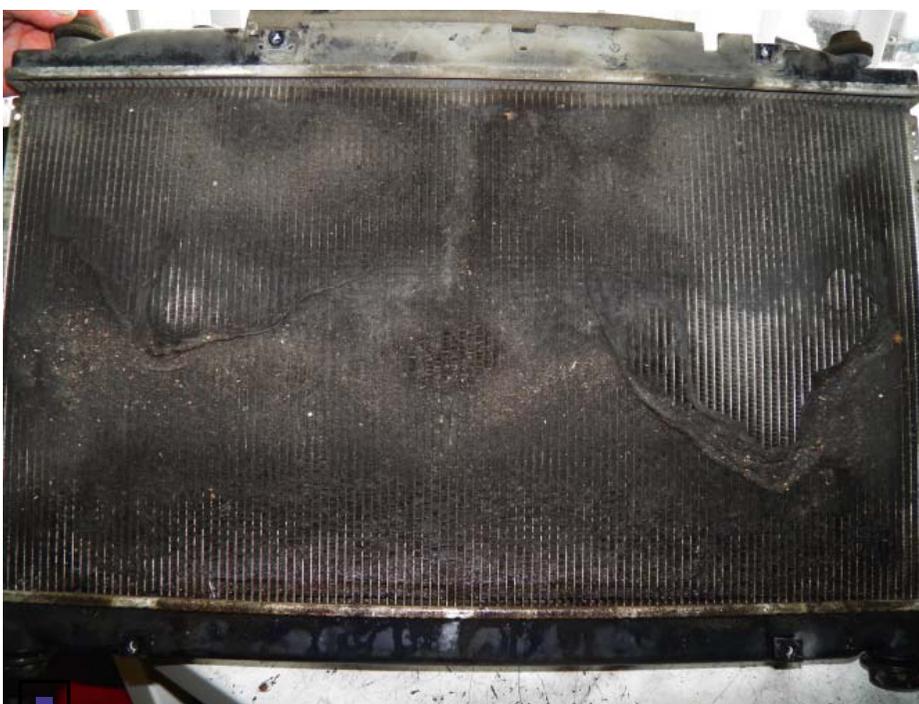
Когда значительная часть жидкости вытекла, забитый пухом радиатор уже не влияет на процесс — даже если его полностью очистить, циркуляция по большому кругу не появится, и охлаждение двигателя не восстановится.
