ЗА ДЕНЬГИ? ОШИБАЕТЕСЬ, СЭР

Александр Хрулев,
к.т.н., судебный эксперт Специализированный
моторный центр «АБ-Инжиниринг»

Двигатель английского производства застучал неожиданно, но при сравнительно небольшом пробеге, едва превышающем 100 тыс. км.

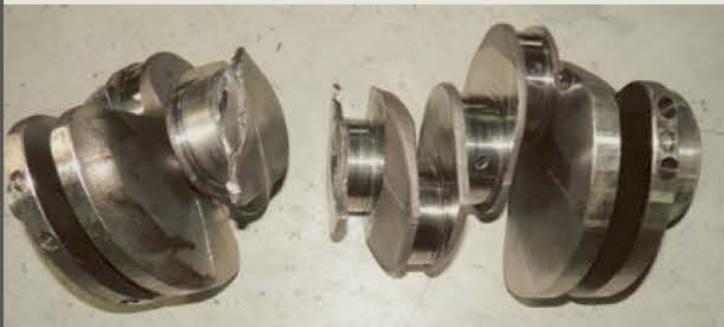
↑ КОЛЕНВАЛ ПОСЛЕ ДЕМОНТАЖА ИЗ ДВИГАТЕЛЯ ПРОСТО "РАСПАЛСЯ" НА 2 ЧАСТИ.

Еще хуже с поломкой коленвала. Вопрос тот же – как его сломать, чем? Как известно, коленвал может изнашиваться, но ломаться не должен. А тут явная поломка от усталости, причем, сразу за гарантией. Да, возможно, его поломка случилась и после проворота вкладышей. А если до?

Однако найти конкретную причину было уже невозможно – коленвал пополам, отверстие под подшипник разбито, вкладыш сильно поврежден. Да, собственно, и не стояла такая задача – единственная возможная причина поломки все равно «скрывалась» на производстве!

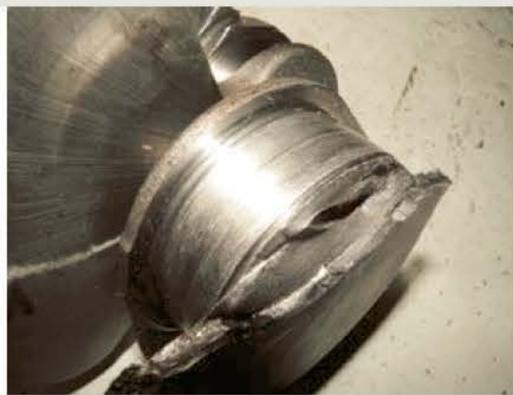
↑ ШЕЙКИ, ПРИМЫКАЮЩИЕ К МЕСТУ ПОЛОМКИ, ПОЛУЧИЛИ СЕРЬЕЗНЫЕ ПОВРЕЖДЕНИЯ ИЗ-ЗА НАРУШЕНИЯ СМАЗКИ....

Когда масла в двигателе мало, то очевидно, возникает общее «масляное голодание» в двигателе. То есть, не хватает масла везде, и признаки «голодания» проявляются в той или иной степени на всех вкладышах. А в случае с английским двигателем вкладыши были повреждены и провернуты только в одном месте – на коренной шейке, примыкающей к месту поломки коленвала. Шатунные вкладыши еще двух шеек, которые питаются через отверстие в коленвале непосредственно от этой шейки, раскатались практически в фольгу. Но вот все остальные вкладыши в двигателе были в идеальном состоянии!

Или забилось отверстие в коленвале? Проверили – не забилось. Двигатель чистый, масло менялось по регламенту. Но неожиданный проворот вкладыша коренной шейки налицо. После этого проворота отверстия в блоке цилиндров и вкладыше перестали совпадать. И сразу же перекрылась подача масла на него и еще на вкладыши двух шеек. Кто это сделал? А может, вначале коленвал сломался, а потом уже вкладыши?

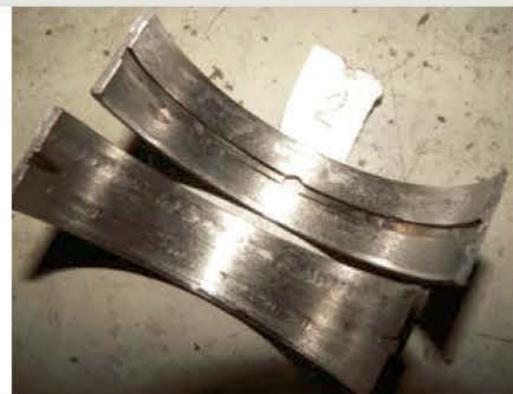
↑ ТО ЖЕ СЛУЧИЛОСЬ И СО ВКЛАДЫШАМИ ВБЛИЗИ МЕСТА ПОЛОМКИ.

При сборке двигателя, когда зажимается крышка подшипника, вкладыш получает определенный натяг, которым он и удерживается на месте. И единственное объяснение поломки, если она была вызвана проворачиванием одного вкладыша, – в какой-то момент натяг вкладыша оказался недостаточным. Причин может быть несколько. Либо материал вкладыша оказался не вполне добротным для определенных условий эксплуатации (а у нас в стране они всегда тяжелые), и со временем вкладыш немного деформировался. Либо изначально вкладыш оказался чуть за допуском, и натяг его был ослаблен. А возможно, на заводе немного «просадили» размеры отверстия под коренной подшипник в блоке цилиндров...

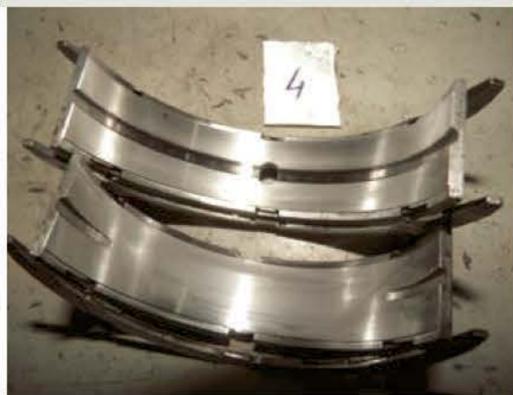
↑ ОДНАКО ОТСУТСТВИЕ ПОВРЕЖДЕНИЙ НА ОСТАЛЬНЫХ ШЕЙКАХ И ВКЛАДЫШАХ ПОЛНОСТЬЮ СПУТАЛО ВСЮ КАРТИНУ...
