С.А. Дмитриев, А.Э. Хрулев

НЕКОТОРЫЕ АСПЕКТЫ ПОВЫШЕНИЯ ВЫХОДНЫХ ПАРАМЕТРОВ ДВС ПРИ МОДЕРНИЗАЦИИ В УСЛОВИЯХ СЕРИЙНОГО ПРОИЗВОДСТВА

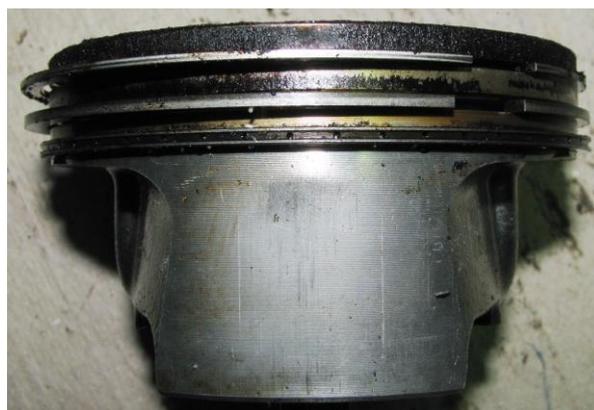
Рис. 1. Результат неудачной модернизации двигателя - из-за деформации цилиндра поршень после сравнительно небольшой наработки уже настолько сильно изношен, что практически выработал свой ресурс

правности была обнаружена (рис.1), но не сразу. Вначале выяснилось, что проблема локализована в 4-м цилиндре, где наблюдалось ускоренное изнашивание рабочих поверхностей сопряженных деталей. Затем удалось определить, что при затягивании одного из верхних болтов крепления коробки передач происходит заметная деформация 4-го цилиндра – его овальность могла превышать рабочий зазор поршня в цилиндре. А дальше нашлась и сама причина – модернизация путем увеличения диаметра цилиндра фактически "приблизила" этот болт к поверхности цилиндра на недопустимо близкое расстояние.

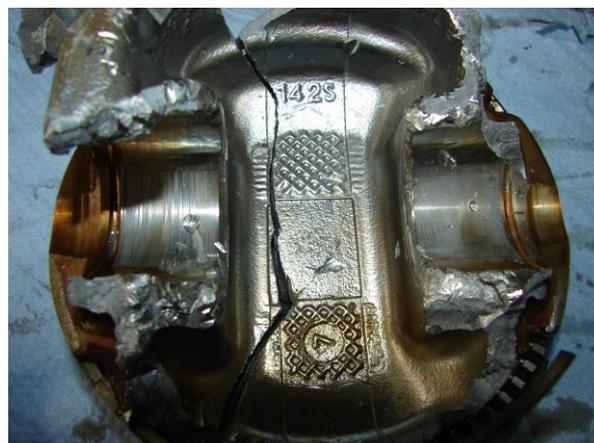
Рис. 2. Усталостное разрушение поршня по избыткам (трещина распространялась от концентратора напряжений в отверстии под палец - края масляного кармана на внутренней поверхности отверстия) вследствие чрезмерных нагрузок, вызванных непродуманной модернизацией серийного двигателя

Закончился этот "эксперимент" достаточно закономерно и ожидаемо - на большинстве новых моделей 300-сильные двигатели начали массово выходить из строя по причине усталостного разрушения поршней (рис. 2 и 3). Причем производитель даже не сразу признал ошибку, попытавшись вначале "свалить" проблему на некое несоответствующее топливо [2]. Однако затем был вынужден менять двигатели на почти новых автомобилях по гарантии, одновременно переписывая программу управления с целью их дефорсирования и снижения нагрузок на детали.

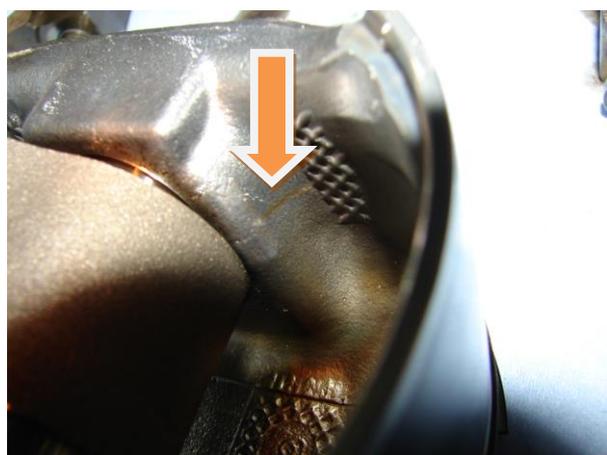
Рис. 3. Место образования усталостной трещины на наружной (вверху) и внутренней (внизу) поверхности соседнего с приведенным на рис.2 поршня у его бобышки в результате действия нерасчетных нагрузок вследствие непродуманной модернизации двигателя

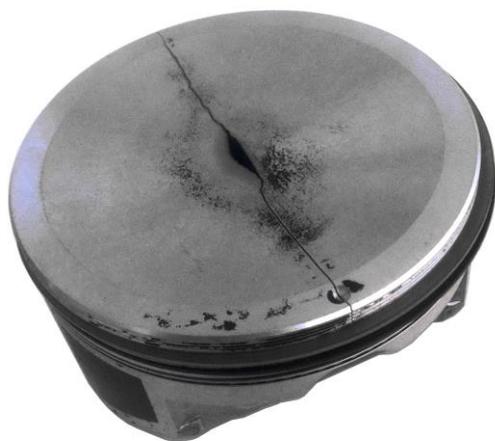
Рис. 4. Типичное повреждение поршня вследствие нештатного повышения давления наддува – трещина днища по оси поршневого пальца, характерная для самодеятельного нештатного "тюнинга" двигателя

На рис.4 показан типичный результат самодеятельного "тюнинга" бензинового двигателя с турбонаддувом – усталостная трещина днища вдоль оси поршневого пальца. Такая трещина возникает вследствие недостаточной жесткости конструкции поршня в результате действия на днище циклических изгибающих нагрузок от чрезмерного давления газов в цилиндре при опоре поршня на поршневой палец (рис.5).

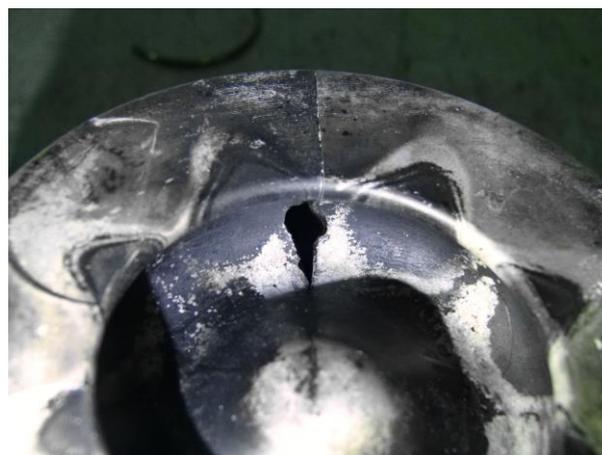
Рис. 6. Трещина в днище дизельного поршня, проходящая вдоль оси пальца - один из признаков нештатного повышения давления наддува в результате "тюнинга" двигателя

Характерно, что разрушению данного вида подвержены двигатели всех типов – и бензиновые, и дизельные (рис.6). Кроме того, в подавляющем большинстве случаев оно связано именно с "тюнингом" двигателя, выполненным в эксплуатации автомобиля [1,4,5]. Вследствие этого на практике при исследовании причин неисправности такое разрушение можно считать прямым признаком выполнения работ по внесению нештатных изменений в конструкцию двигателя, что, в частности, оказывается веским основанием для прекращения действия гарантий на транспортное средство в гарантийный период.

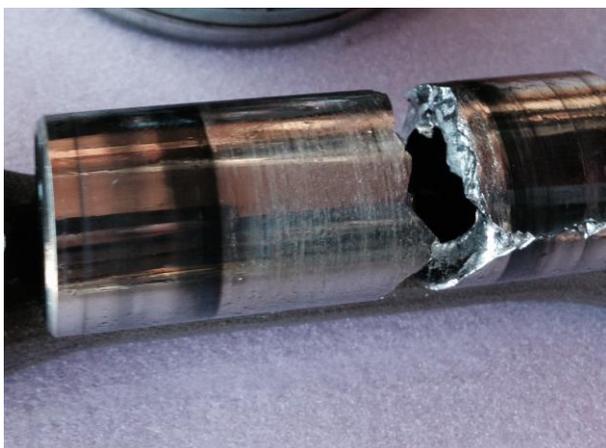
Рис. 8. Пример усталостного разрушения поршневого пальца
