**MOTORSERVICE**  
RHEINMETALL AUTOMOTIVE

# Повреждения поршней – как выявить и устранить их

**SERVICE**  
TIPS & INFO

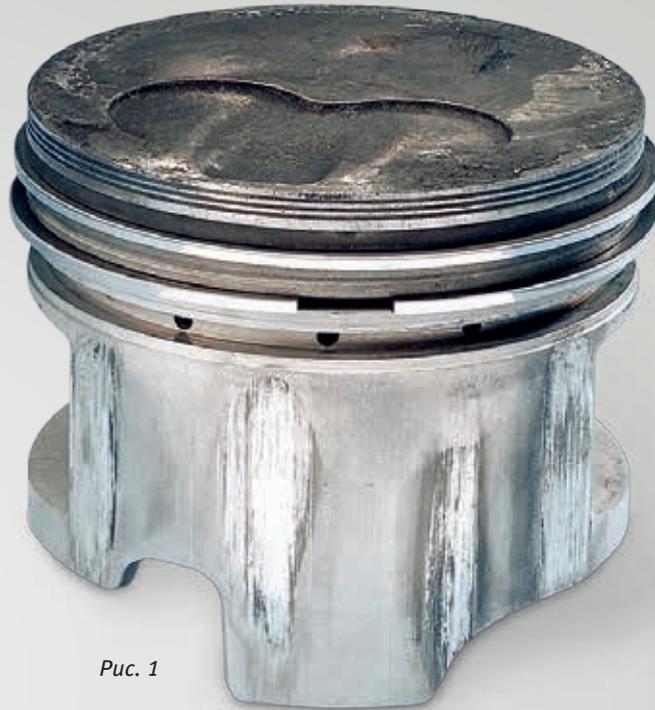
Рис. 1

- Несколько похожих задиrow на поверхности юбки поршня.
- Задиры на нагруженной и ненагруженной сторонах юбки поршня, т. е. наличие задиrow на одной стороне поршня и соответствующих задиrow на противоположной стороне.
- Поверхность с переходом от мест нажима с сильным блеском к темным, гладким местам трения.
- Зона колец без повреждений.

- Слишком малое отверстие цилиндра.
- Слишком сильная или неравномерная затяжка головки блока цилиндров (перекос цилиндра).
- Неровные торцевые поверхности на блоке цилиндров или на головке блока цилиндров.
- Загрязненные или поврежденные резьбовые отверстия или болты головки блока цилиндров.
- Поверхности прилегания головок болтов имеют задиры или неравномерно смазаны.
- Неправильные или неподходящие уплотнения головки блока цилиндров.
- Перекосы цилиндров в результате неравномерного нагрева из-за отложений извести, загрязнения или других неисправностей системы охлаждения.

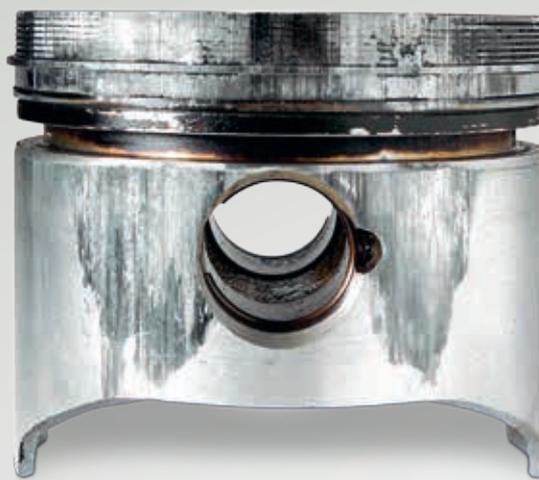
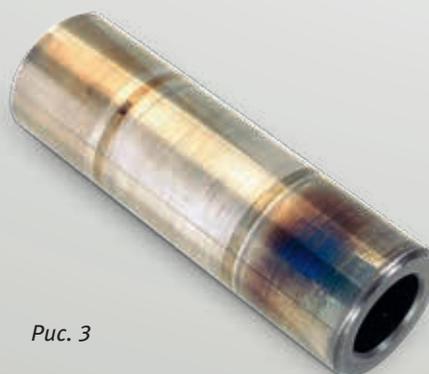
Рис. 1

- Задиры на нагруженной и ненагруженной сторонах со смещением под углом ок. 45° относительно оси поршневого пальца.
- Задиры имеют поверхность с переходом от мест нажима с сильным блеском к темным, относительно гладким местам истирания (рис. 1).
- Поршневой палец имеет синий цвет побежалости (рис. 3). Причина: повышение температуры подшипника поршневого пальца в результате недостаточного зазора или нехватки масла.

- **Дефект монтажа при горячей посадке поршневого пальца (шатун горячего прессования).** При горячей посадке необходимо следить за тем, чтобы непосредственно после установки поршневого пальца подшипник пальца не был подвергнут контролю свободного хода путем качательных движений поршня. Непосредственно после установки холодного поршневого пальца в горячий шатун происходит выравнивание температур обеих деталей. Под влиянием тепла усиливается тепловое расширение поршневого пальца как при работе

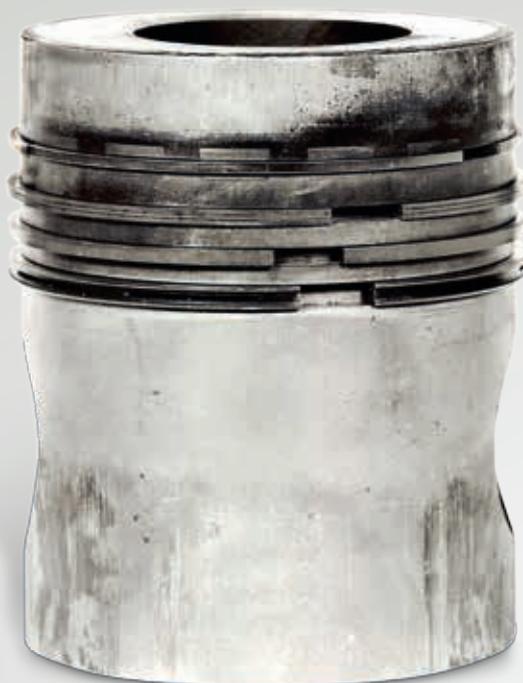
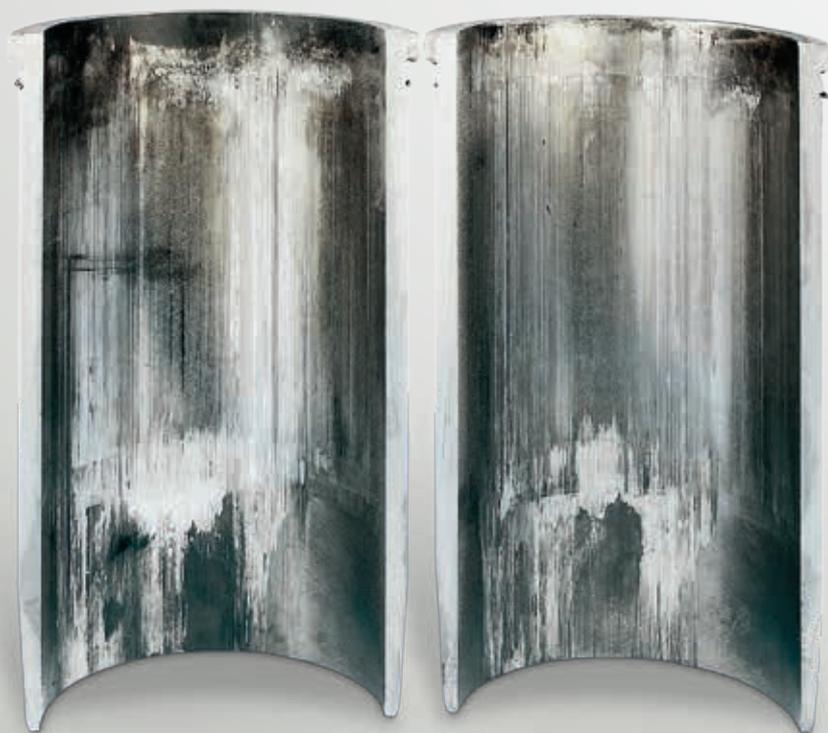
Рис. 1

- Задиры из-за недостаточного зазора с местами нажима на одной стороне и на противоположной стороне на нижних концах юбки поршня.
- Переход от мест нажима с сильным блеском к гладким, темным местам трения (рис. 1).
- Отсутствие особых признаков на других частях поршня.
- Задиры на гильзе цилиндра в области нижних колец круглого сечения (рис. 2).

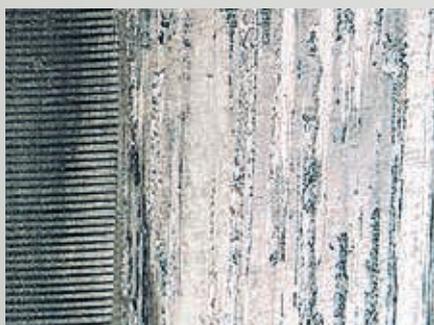
Полностью узко ограниченные задиры, в основном на юбке поршня, с сильно истертой поверхностью темного цвета.

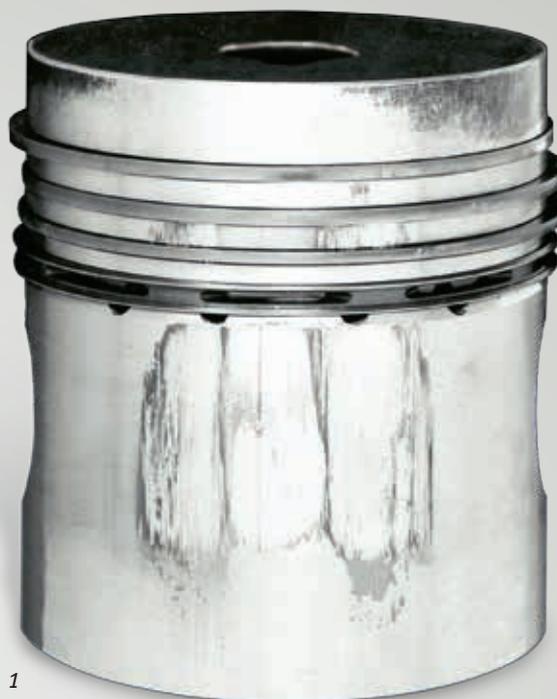
Рис. 1

- Задиры на юбке поршня на нагруженной стороне, частично распространяющиеся до области поршневых колец.
- Незначительные задиры на ненагруженной стороне.
- Поверхность задилов светлая и имеет почти металлический блеск.

ждением речь здесь идет о временной нехватке масла или о повреждении в начальной стадии. Дальнейшая эксплуатация двигателя привела бы к увеличению масштаба повреждения.

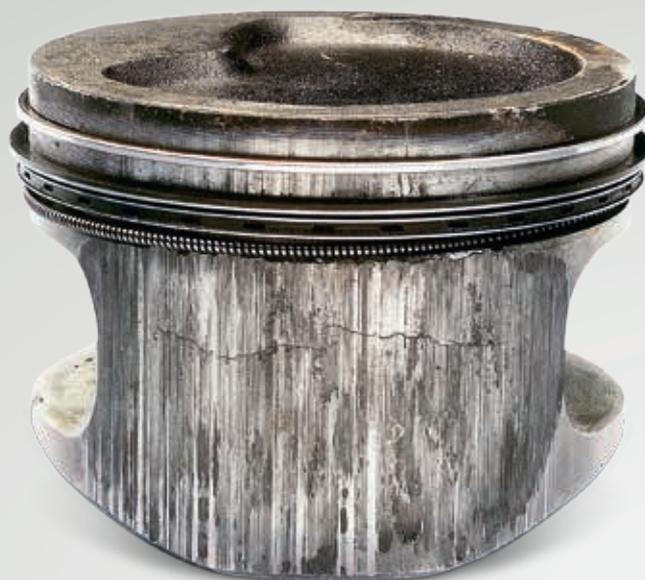
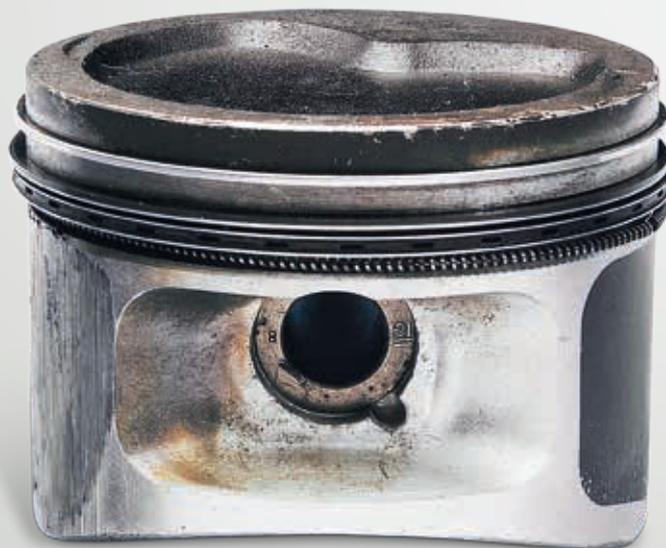
Рис. 1

- Значительные задиры темного цвета с сильно истертой поверхностью на нагруженной стороне поршня.
- Противоположная сторона юбки поршня без повреждений.
- Область поршневых колец в начальной стадии, как правило, без повреждений.

Здесь речь идет о типичном задиры от работы всухую, который встречается в основном на нагруженной стороне, реже на ненагруженной стороне. Повреждение возникает в том случае, если смазочная пленка прерывается только на одной

половине цилиндра. Причина заключается в локальной нехватке масла или в перегреве соответствующей стороны цилиндра. Недостаточный зазор не может быть причиной повреждения, поскольку несмотря на сильные задиры на противо-

- Частичное нарушение охлаждения из-за нехватки охлаждающего средства, воздушных пузырей, отложений грязи или прочих неисправностей охлаждающего контура.
- В цилиндрах с ребрами может возникнуть локальный перегрев из-за отложений грязи снаружи, в результате чего возможно прерывание масляной пленки.
- В двигателях с воздушным охлаждением: дефектные, отсутствующие или неправильно установленные спойлеры.
- Неисправность форсунки для распыления масла с целью охлаждения поршня.
- Слишком низкое давление масла: недостаточное количество смазки на нагруженной стороне цилиндра при использовании шатунов с форсунками для распыления масла.
- Недостаток смазки на более нагруженной стороне цилиндра из-за разбавления масла или использования масла, качество которого не подходит для предусмотренной цели применения.

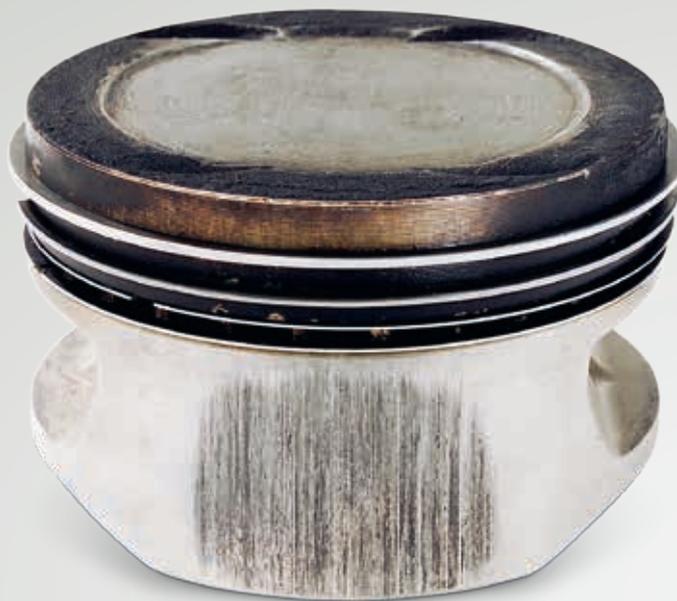
Рис. 1

- Узкие, продолговатые места трения с отчетливыми границами на юбке поршня там, где обычно находится пятно контакта поршня.

как поршень и цилиндр, что вызывает образование узких, длинных мест трения. Область поршневых колец остается, как правило, без повреждений.

Повреждение выражается в наличии мест истирания от избытка топлива в точках опоры юбки поршня. При работе неповрежденного поршня поверхность в этих местах имеет обычное пятно контакта.

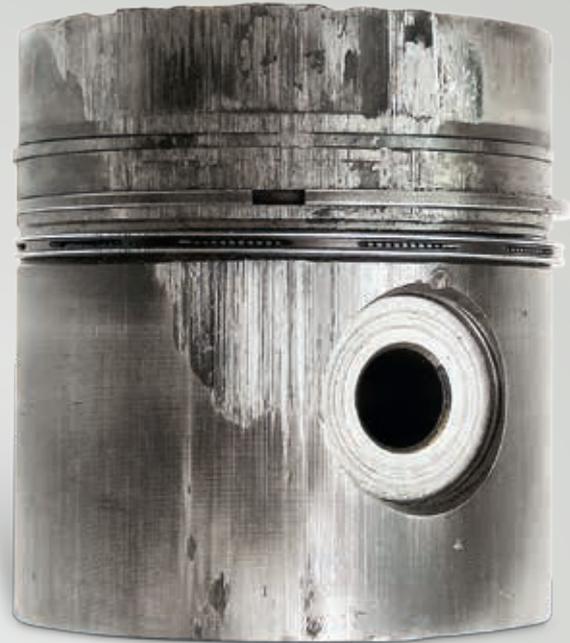
Рис. 1

- Отдельные задирь, преимущественно на жаровом поясе.
- Поверхность задиров имеет шероховатости и места трения, отчасти вырваны большие куски материала.

Из-за дефекта впрыскивающей форсунки нераспыленное топливо разбрызгивалось до стенки цилиндра и ослабляло там действие масляной пленки вплоть до работы полностью всухую. В результате этого на

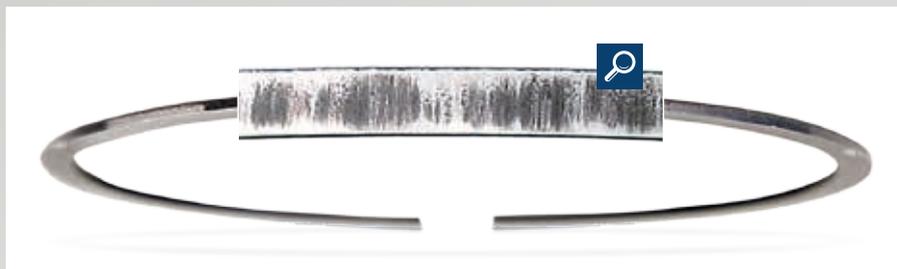
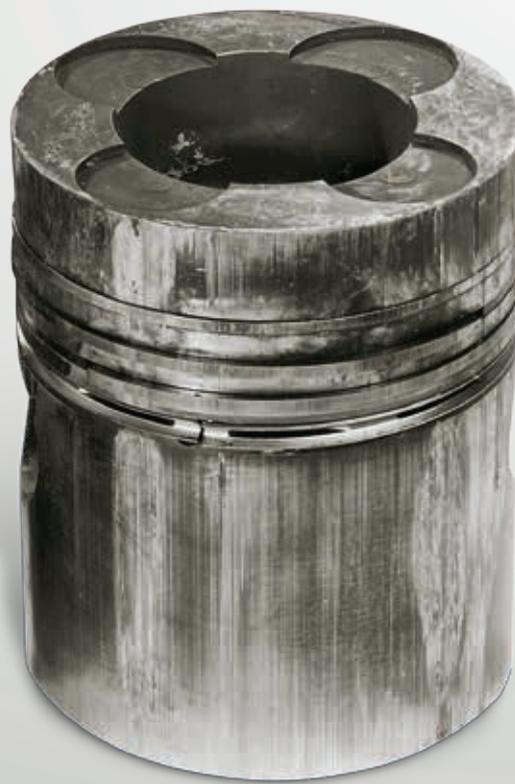
Рис. 1

- Задиры и прижоги на рабочих поверхностях поршневых колец (рис. 1 и 2).
- Отверстия цилиндров (не указаны на снимках) имеют продольные риски.
- В начальной стадии: первые места трения на жаровом поясе (рис. 3 – справа вверху).
- В следующей стадии: распространение мест истирания по всему поршню (рис. 4).

Такие повреждения появляются преимущественно во время фазы приработки под большой нагрузкой, когда поршневые кольца из-за недостаточной приработки еще не обеспечивают уплотнения в полном объеме (в основном на поршнях дизельных двигателей). Протекающие мимо поршневых колец отработавшие газы чрезмерно нагревают поршневые

Но и нарушения режима сгорания и повышенная температура или недостаточное охлаждение поршня и стенки цилиндра могут отрицательно повлиять на смазочную пленку или разрушить ее. Это означает работу поршневых колец всухую, вследствие чего появляются

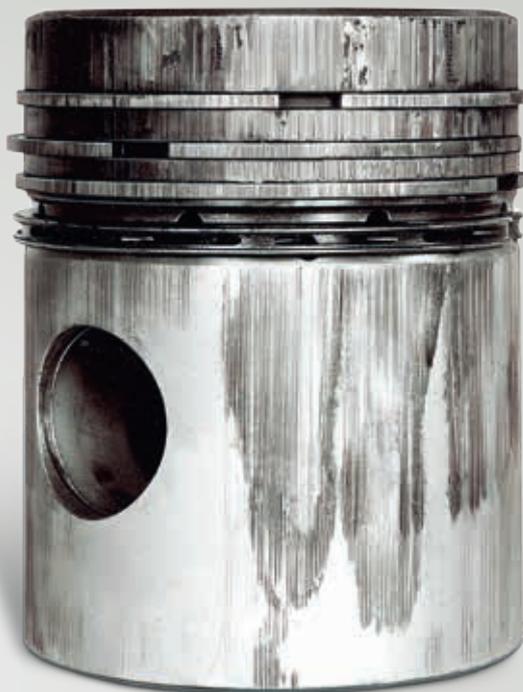
Рис. 1

- Сильные задиры, начинающиеся с головки поршня и заканчивающиеся в направлении конца юбки.
- Задиры по всей головке поршня.
- Поверхность задиров имеет темный цвет, большое количество рисок и отдельные вырванные куски.
- Задиры на рабочих поверхностях поршневых колец, причем они несколько слабее в направлении маслосъемного поршневого кольца.

Из-за очень высокой термической нагрузки головка поршня сильно разогрелась, что привело к уменьшению зазора и разрушению масляной пленки. В результате этого вокруг головки поршня образовались как задиры из-за

недостаточного зазора, так и задиры от работы всухую. Общая нехватка зазора из-за недостаточного зазора при монтаже поршня не может считаться причиной повреждения, поскольку в этом случае исходная точка повреждения находилась

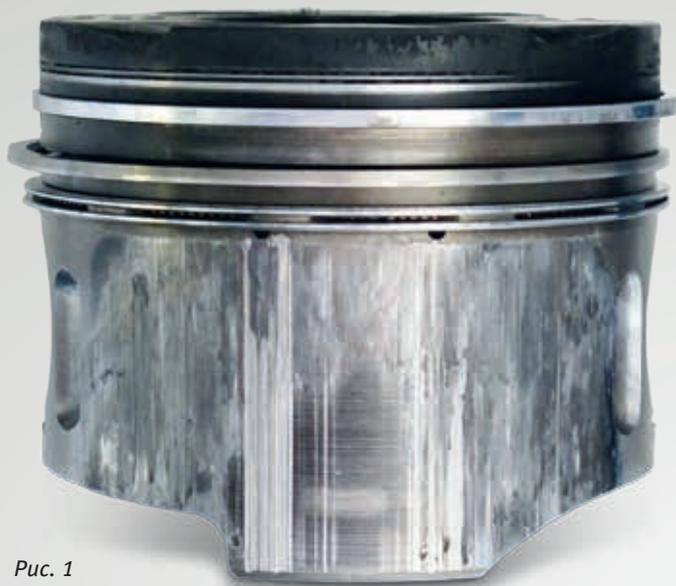
Рис. 1

- Задиры на юбке поршня с обеих сторон.
- Поверхность задиров имеет темный цвет, шероховатости и места сильного трения.
- Область поршневых колец имеет, как правило, лишь незначительные повреждения или остается без повреждений.

Повреждение затрагивает область юбки, задиры в области головки поршня отсутствуют. Поэтому можно исключить перегрузку двигателя из-за нарушений режима сгорания.

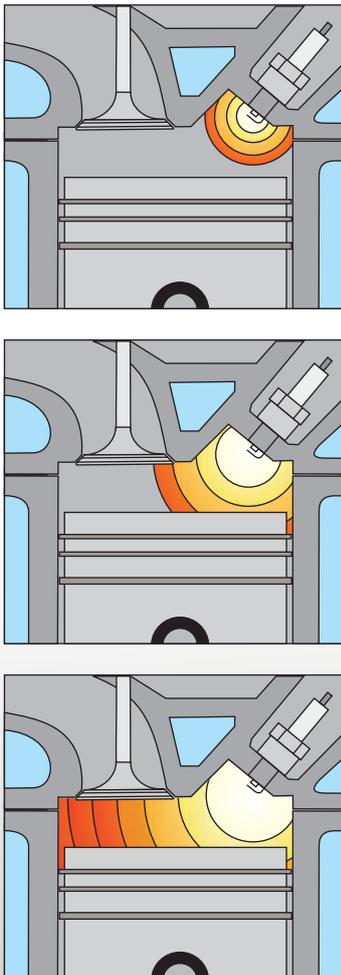
*нормальное сгорание*

- 1. Калильное зажигание (самопроизвольное воспламенение):** приводит к термической перегрузке поршня.
- 2. Детонационное сгорание:** приводит к эрозионному съему материала и механической перегрузке на поршнях и кривошипно-шатунном механизме.
- 3. Избыток топлива в камере сгорания** приводит к износу с повышенным расходом масла и образованию задиров на поршне.

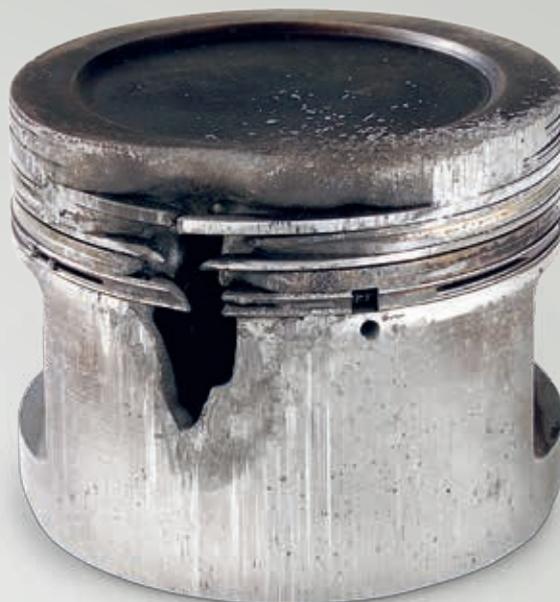
Рис. 1

- На головке поршня имеется прогар за поршневыми кольцами.
- Юбка поршня не имеет задиrow, лишь со стороны повреждения на юбку поршня попал материал поршня.

высокой температуры материал поршня становится мягким, и под действием силы инерции и проникающих в место повреждения отработавших газов происходит съем материала до маслосъемного поршневого кольца.

- Свечи зажигания с недостаточным калильным числом.
- Слишком бедная смесь и в результате этого повышенная температура сгорания.
- Поврежденные клапаны или слишком малый зазор в клапанном приводе, поэтому клапаны неправильно закрываются. От протекающих горячих отработавших газов клапаны начинают раскаляться. В первую очередь это касается выпускных клапанов, потому что впускные клапаны охлаждаются свежими газами.

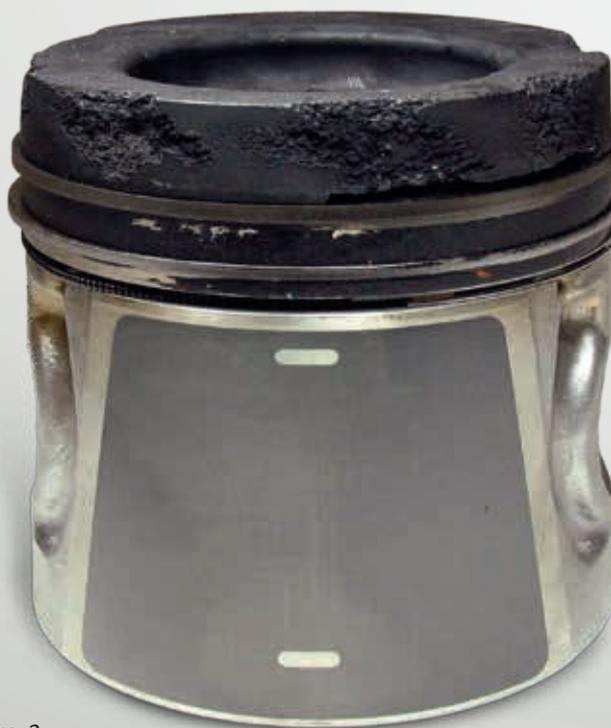
Рис. 2

- Полное разрушение головки поршня.
- Прогар жарового пояса до упрочняющей вставки для кольца.
- Задир и повреждения на юбке поршня из-за расплавленного и истертого материала поршня.
- Частичное отсоединение упрочняющей вставки для кольца.
- Повреждения (следы ударов) во всех камерах сгорания из-за расплавления материала поршня и отсоединения частей упрочняющей вставки для кольца.

Повреждения такого рода возникают преимущественно в дизельных двигателях с непосредственным впрыском. В предкамерных двигателях они появляются только в том случае, если повреждена предкамера и в результате этого топливо впрыскивается также непосредственно в камеру сгорания.

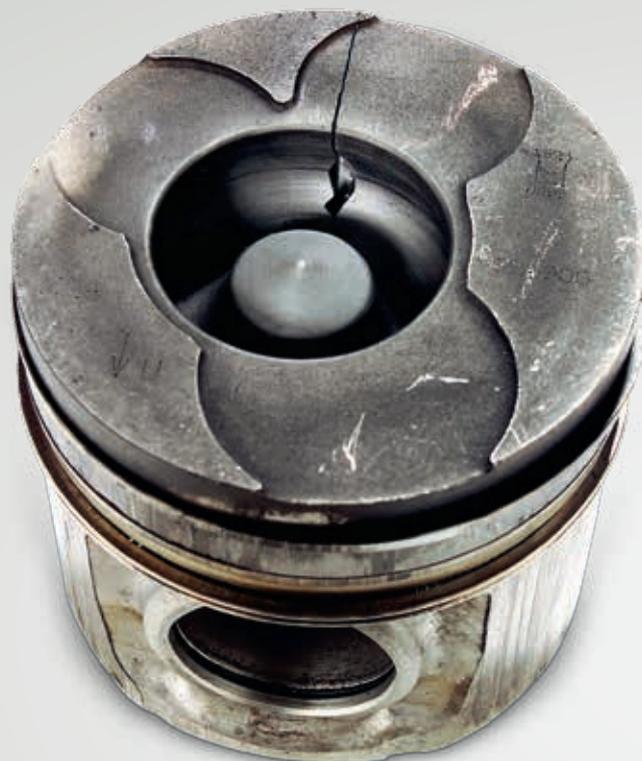
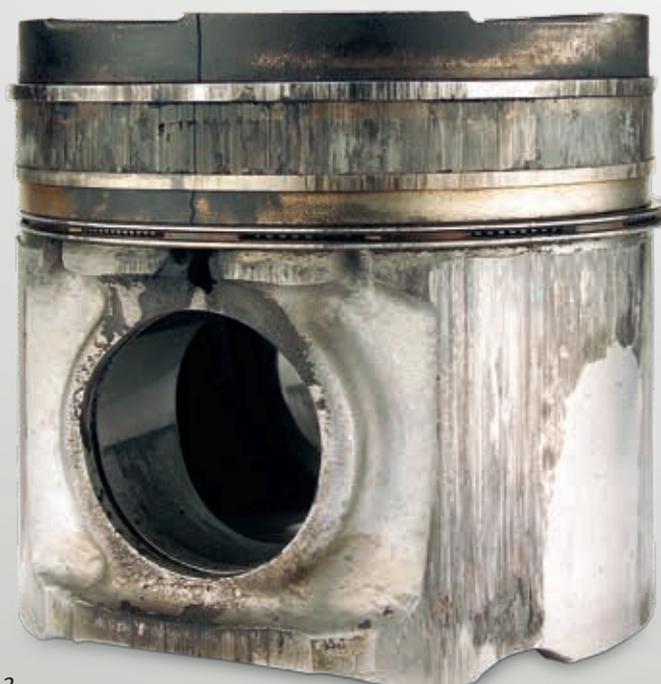
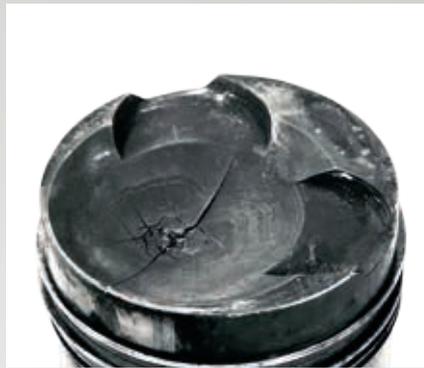
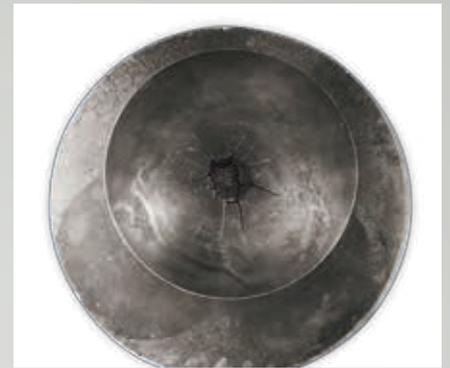
Рис. 1

- Трещины от напряжения по краю углубления.
- Основная трещина до бобышки поршня.
- Прожженный канал от углубления до области под маслосъемным поршневым кольцом, возникший под действием отработавших газов, протекавших через основную трещину.

В результате этого появляются напряжения при растяжении, которые вызывают трещины от напряжения. Если на напряжения от термической нагрузки накладываются напряжения от проги-

бания пальца, то из трещин от напряжения образуется очень широкая основная трещина, которая приводит к поломке и выходу поршня из строя.

- Ошибки в приготовлении смеси из-за неподходящих впрыскивающих форсунок, нарушений в работе топливного насоса высокого давления и повреждений предкамеры.

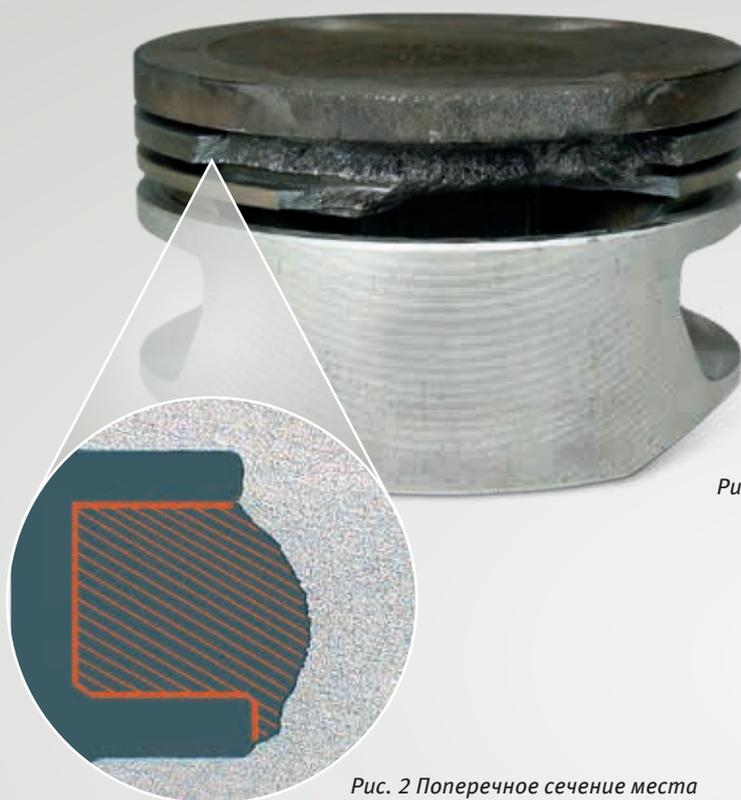
Рис. 1

- Поломка перемычки между канавками первого и второго компрессионных поршневых колец на одной стороне поршня (рис. 1).
- Повреждение начинается на дне верхней канавки и проходит под углом внутрь поршня, заканчиваясь на дне расположенной ниже канавки (рис. 2).
- Повреждение распространяется по направлению вниз.
- Задиры на поршне или проявления перегрева отсутствуют.

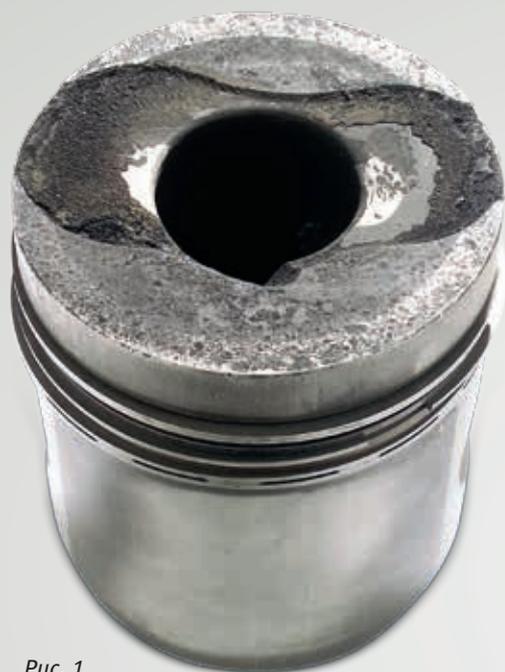
Рис. 1

- Следы сильных ударов на головке поршня (рис. 1). Масляный нагар почти полностью удален.
- Царапины и вдавленные отложения масляного нагара на днище поршня.
- Сильный износ поршневых колец, особенно маслосъемного поршневого кольца.
- Отпечаток вихревой камеры на передней кромке днища поршня (рис. 2).
- Отпечаток клапана на правой стороне днища.
- Первые признаки начинающегося места истирания от работы всухую на юбке поршня (рис. 4).

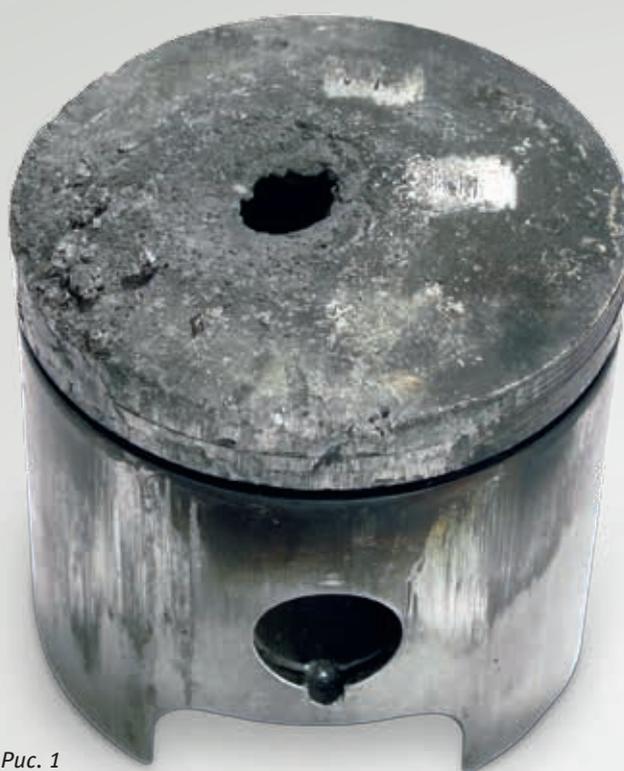
Рис. 1

- Сквозная дыра в днище поршня, покрытом расплавленным материалом.
  - Задиры в области юбки поршня.
- Причина: высокая температура и истертый материал поршня.

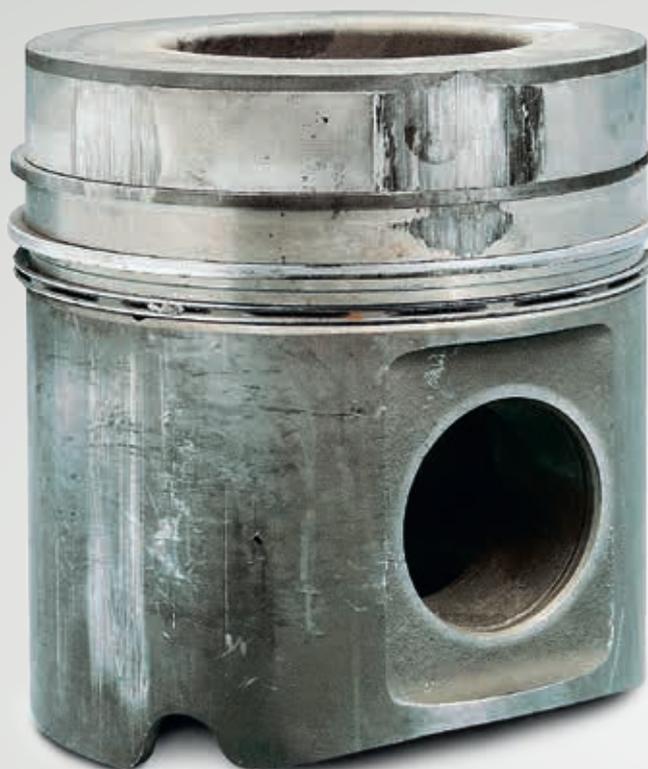
Рис. 1

- Локальные задиры на головке поршня, распределенные по всему периметру поршня.
- Задиры начинаются на днище поршня и кончаются на 2-ом компрессионном поршневом кольце.
- Большая часть задиров находится на жаровом поясе.

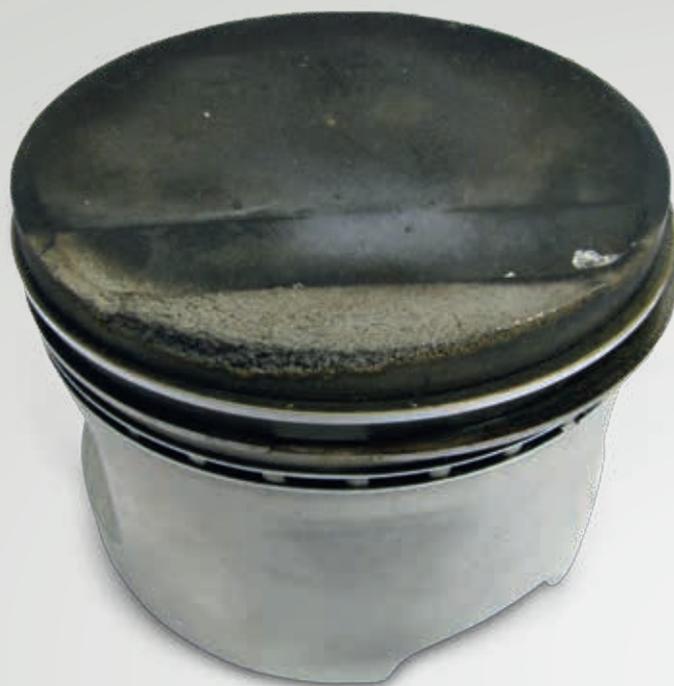
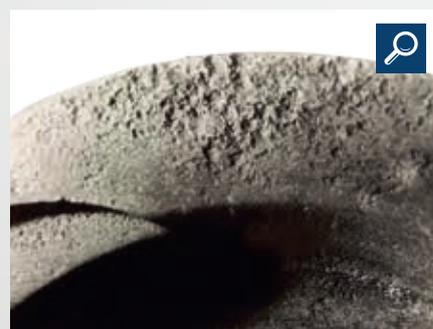
Рис. 1

- Эрозионный съём на жаровом поясе (рис. 2) или поверхности днища поршня (рис. 3).

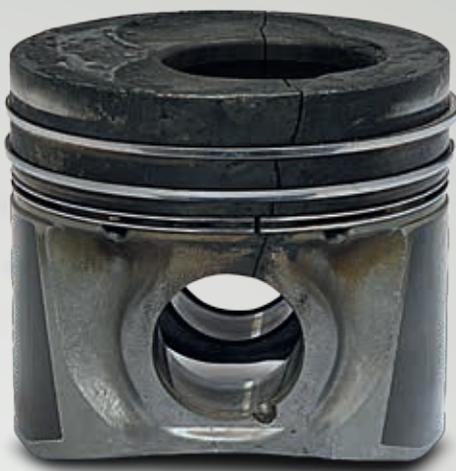
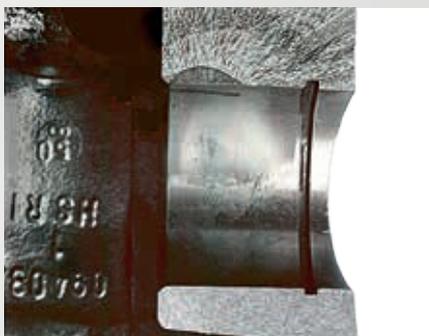
Рис. 1

- Образование так называемого излома в виде трещины, проходящей до дна поршня. Последствие: поршень ломается на две части (рис. 1).
- Усталостная трещина бобышки в области средней оси отверстия для поршневого пальца (рис. 2 и 3).

Рис. 3 Поперечное сечение бобышки поршня

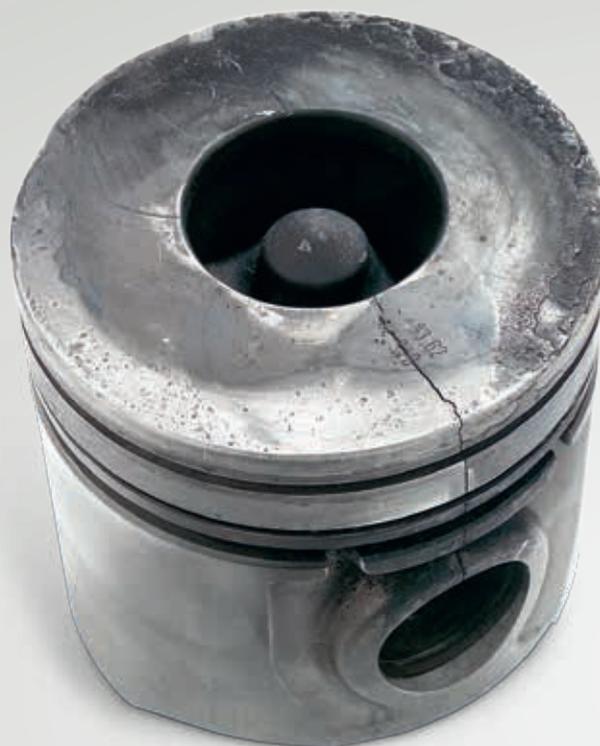
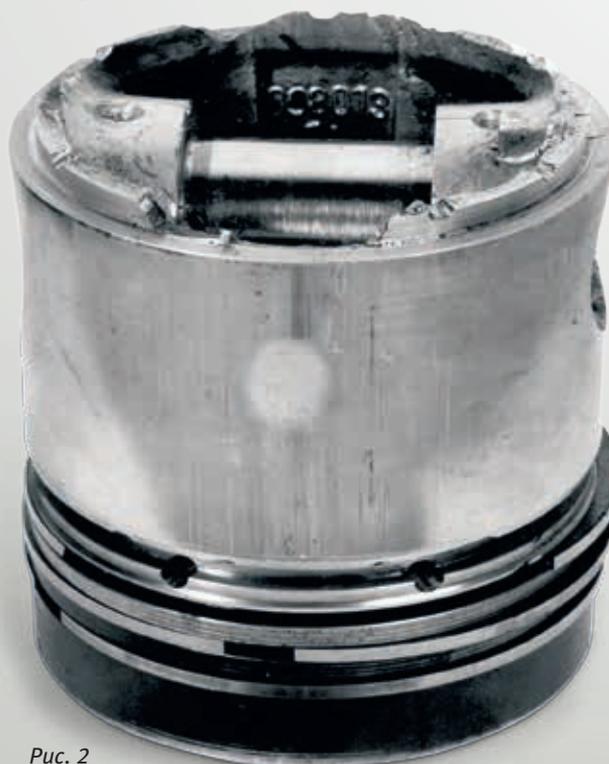
Рис. 1

- Следы ударов на днище поршня (рис. 1), торцевой поверхности головки блока цилиндров и обоих клапанах (без рис.).
- Излом в направлении поршневого пальца вследствие сотрясений и воздействия силы.
- Юбка поршня имеет излом в нижней кольцевой канавке для масла, поверхности излома имеют характер усталостного излома (рис. 2).

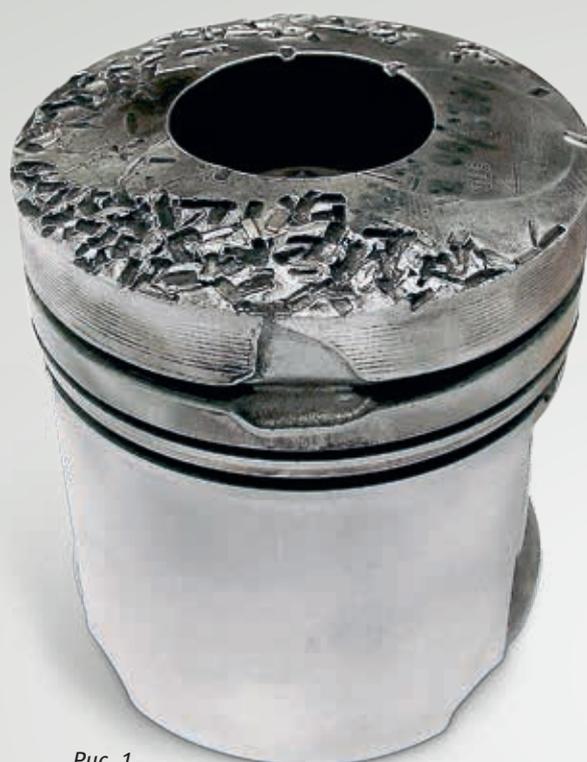
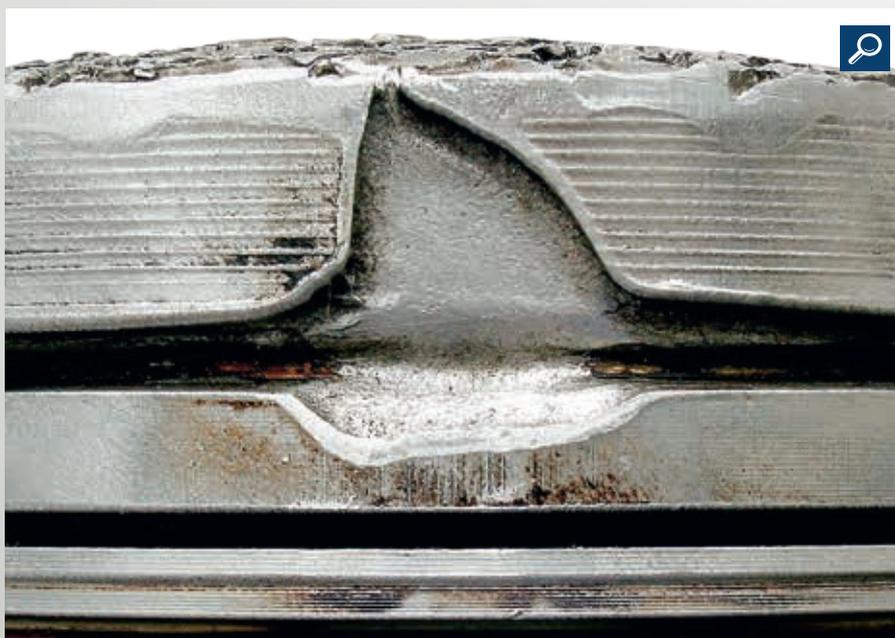
Рис. 1

- Значительная эрозия материала до дна поршня, в области первой кольцевой канавки зоны колец.
- Сильный осевой износ первой кольцевой канавки.
- Сильное механическое повреждение дна поршня.
- Пятно контакта юбки поршня имеет матовый отшлифованный вид.

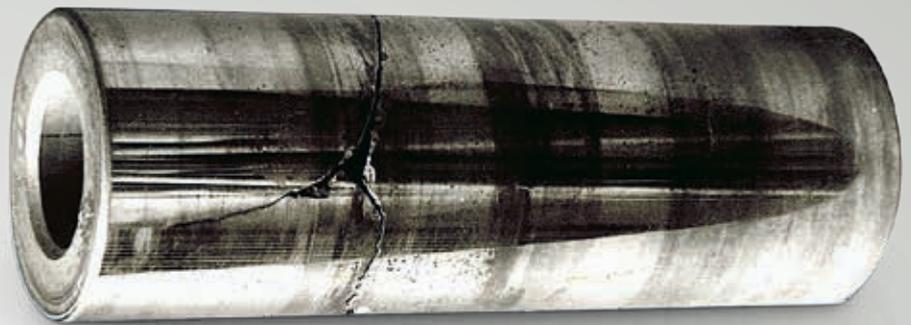
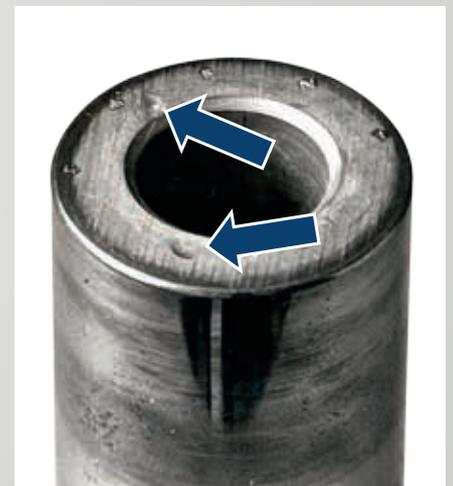
Рис. 1

- Поперечный излом поршневого пальца (рис. 1) на переходе между шатуном и бобышкой поршня.
- Трещина по длине более короткого куска.
- Поверхности излома имеют характер усталостного излома.

трещину, что в конечном счете приводит к поломке всего поршневого пальца. На рис. 2 показано, что первая трещина может возникнуть не только из-за чрезмерной нагрузки, но и от ненадлежащего монтажа поршневого пальца. На торцевой стороне поломанного поршневого пальца ясно видно, что трещина появилась вследствие ударного повреждения (удар молотком). Имеющаяся трещина – даже при нормальной нагрузке – может привести к поломке поршневого пальца.

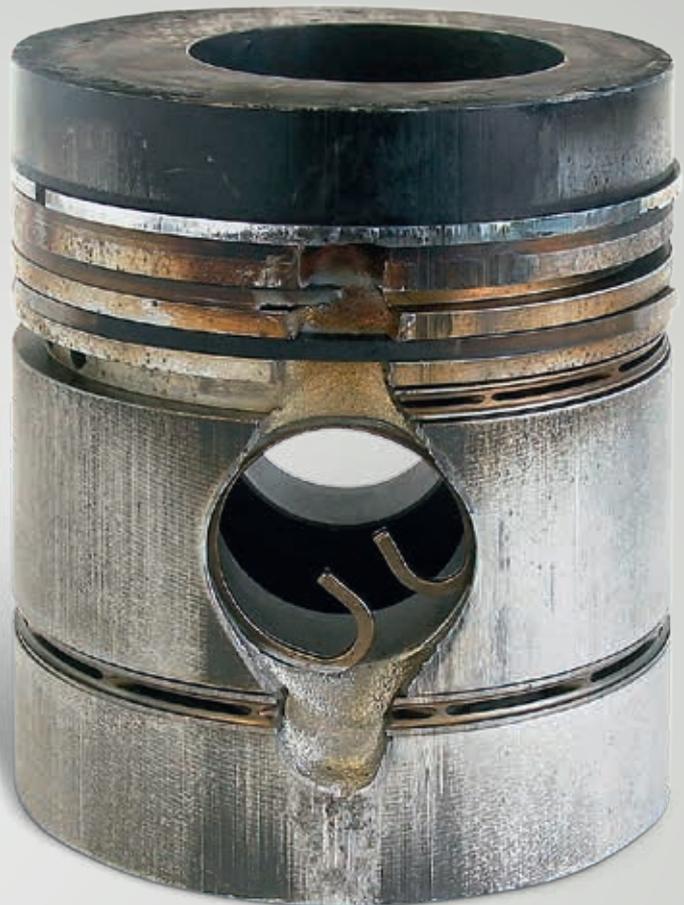
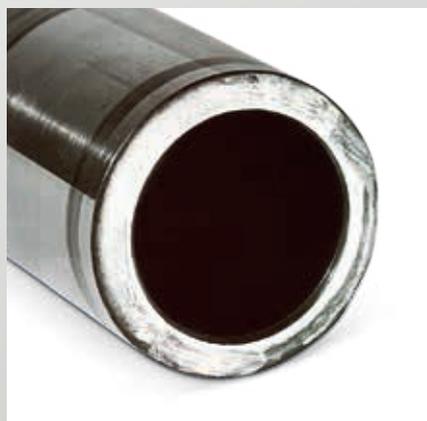
Рис. 1

- На обеих сторонах поршня концы отверстия для пальца сильно повреждены, отчасти вплоть до зоны колец (рис. 1).
- Упорное кольцо выскочило из канавки для упорного кольца и сломалось.
- Второе упорное кольцо повреждено.
- Поршневой палец выходил наружу до рабочей поверхности цилиндра из-за отсутствия стопора поршневого пальца.
- Бочкообразный износ торцевой поверхности поршневого пальца в результате длительного контакта с рабочей поверхностью цилиндра (рис. 2).
- Несимметричное пятно контакта поршня.

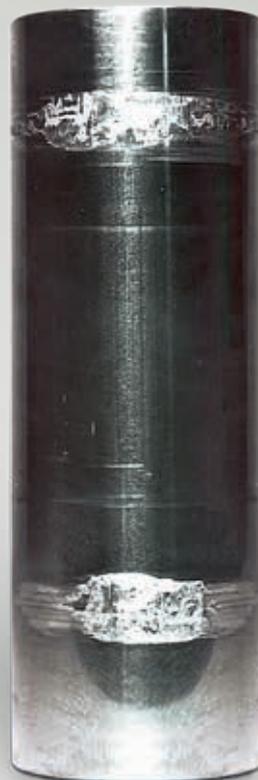
Рис. 1

- Задиры поршневого пальца в области отверстий для поршневого пальца.
- Наваривание материала поршня на поршневом пальце (рис. 1).
- В области втулки нижней головки шатуна поршневой палец имеет синий цвет побежалости.

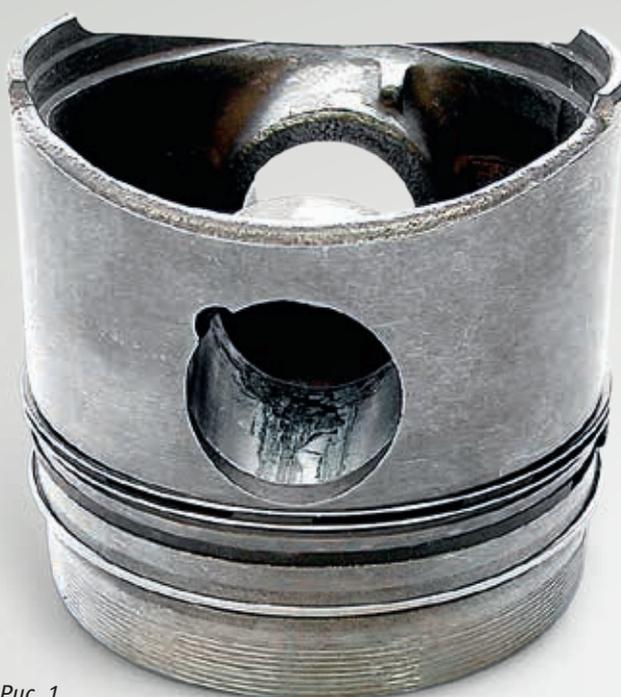
Рис. 1

- Поршень работал лишь короткое время.
- Отсутствие следов износа на юбке поршня.
- Задиры в бобышках поршня на верхней нагруженной стороне (рис. 1).
- Поверхность задиры металлически чиста, отсутствуют следы нагара масла.

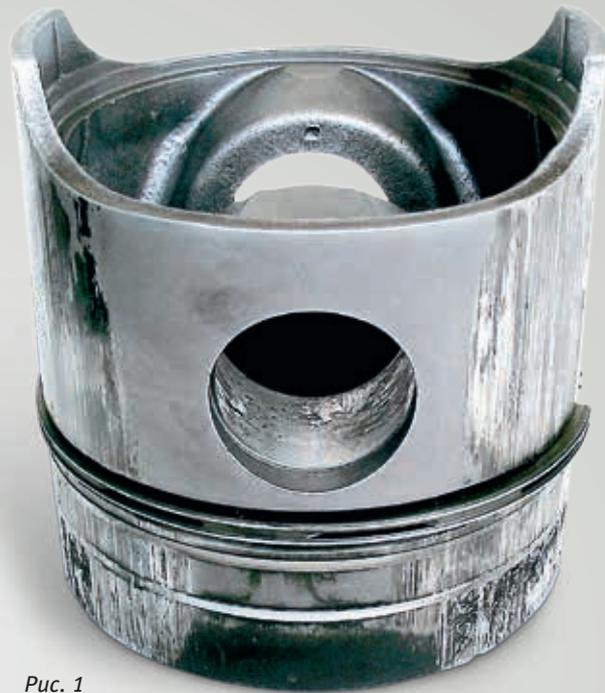
Рис. 1

- Задиры на юбке поршня с обеих сторон, начинающиеся на головке поршня.
- Застрявшие компрессионные поршневые кольца в кольцевых канавках.
- Задиры в бобышках поршня.

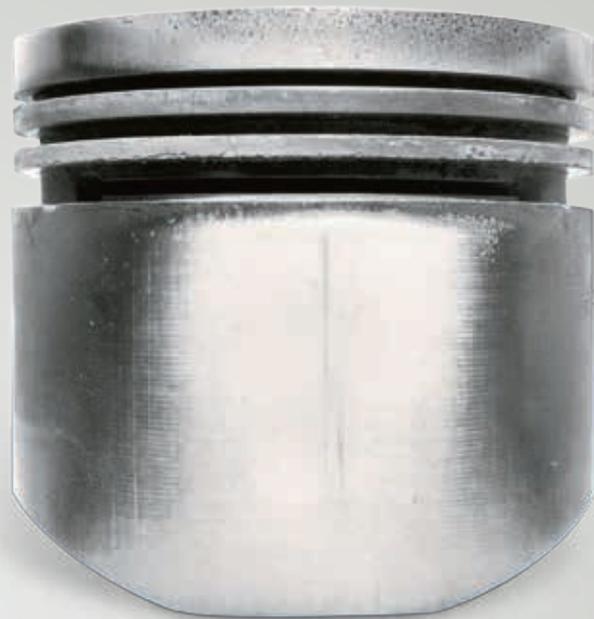
Рис. 1

- Жаровой пояс со следами ударов в направлении качания (рис. 1).
- Пятно контакта юбки поршня ярче выражено сверху и снизу, чем посередине юбки.

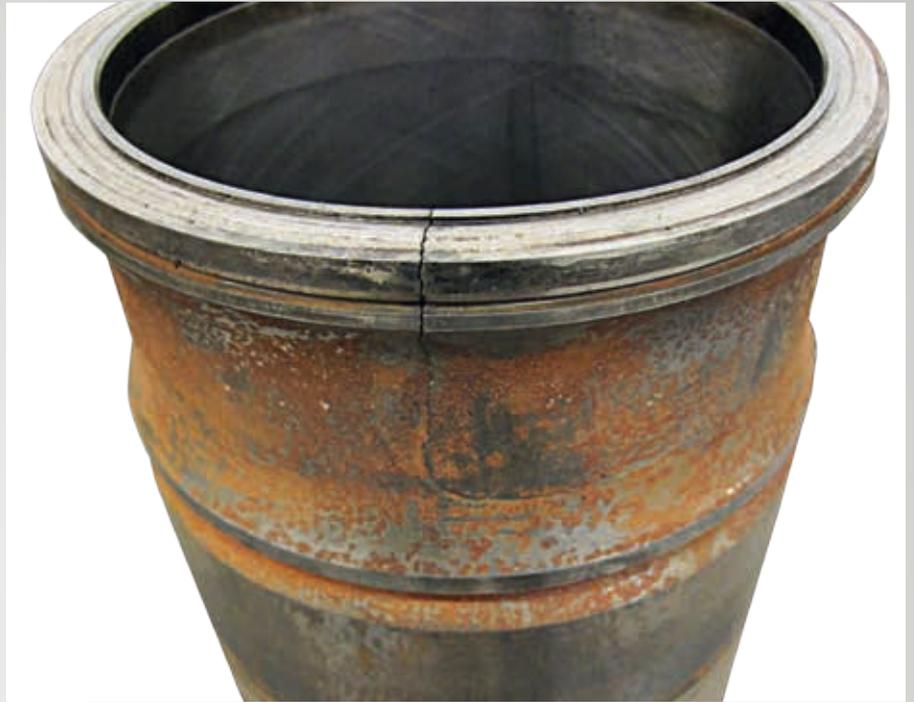
Рис. 1

- Вертикальная трещина, начинающаяся у буртика гильзы.
- Повреждение распространяется также на сухие гильзы цилиндров из-за малой толщины стенки цилиндра.

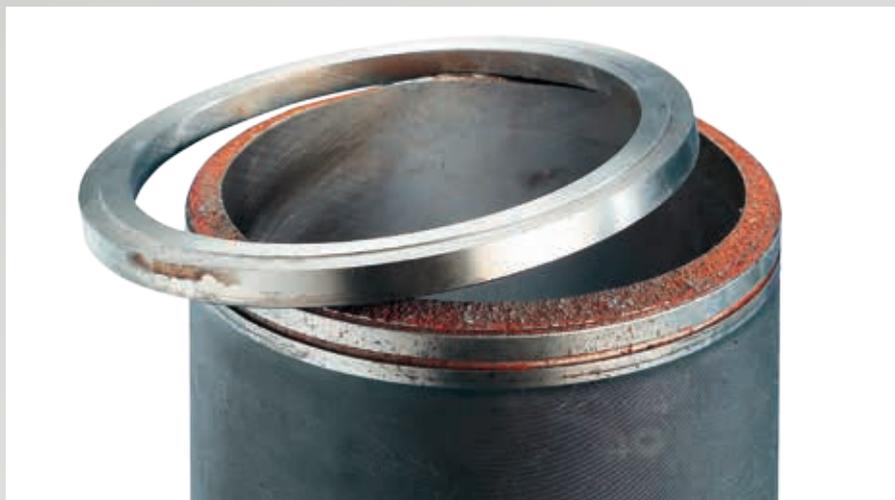
Рис. 1

- Отломавшийся буртик гильзы.
- Трещина в буртике гильзы начинается в углублении нижней кромки буртика гильзы и проходит под углом ок. 30° вверх.

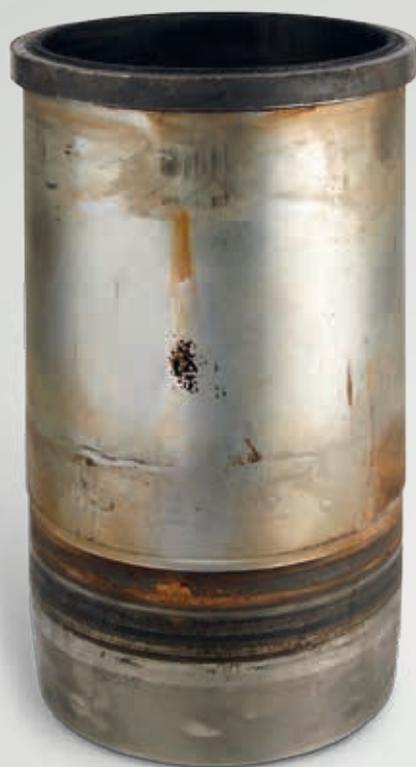
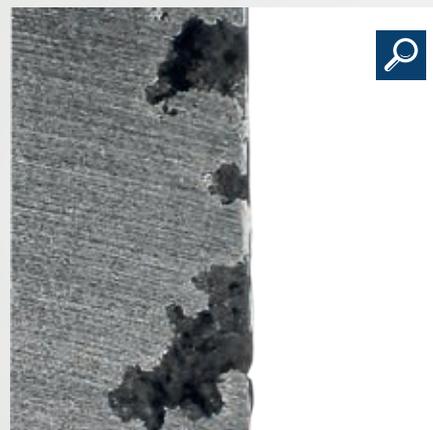
Рис. 1

- Ярко выраженные проявления кавитации на водяной рубашке мокрой гильзы цилиндра (рис. 1 и 2).
- Протекание охлаждающего средства в камеру сгорания.

Рис. 3 Поперечное сечение гильзы цилиндра

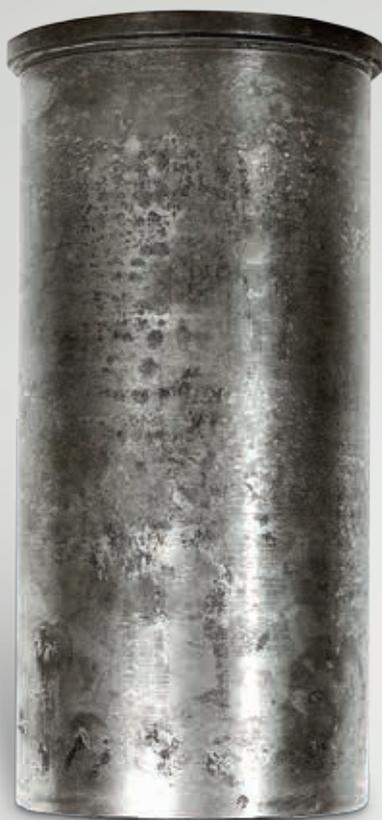
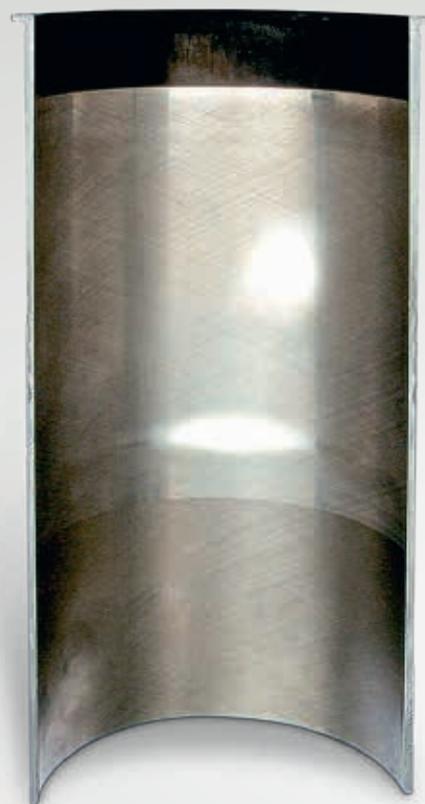
Рис. 1

- Коррозия по наружному диаметру гильзы цилиндра (рис. 1).
- Нерегулярное пятно износа с отдельными блестящими, отполированными местами на поверхности цилиндра (рис. 2).
- Поршень не поврежден.
- Утечка масла в местах уплотнений, особенно в области радиальных уплотнительных колец для вала.

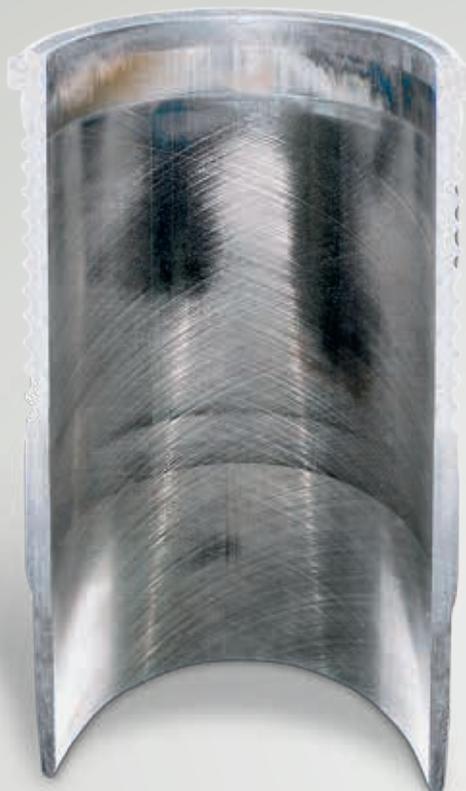
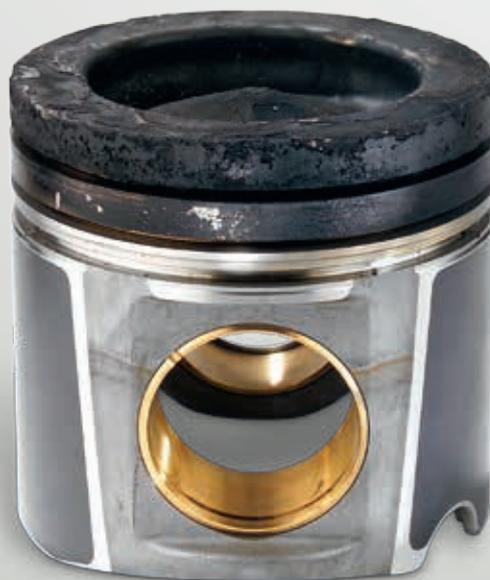
Рис. 1

- Блестящие, отполированные места без структуры хонингования на рабочей поверхности цилиндра (рис. 1 и 2).
- Поршень без следов износа.
- Отложения масляного нагара на жаровом поясе.
- Повышенный расход масла.

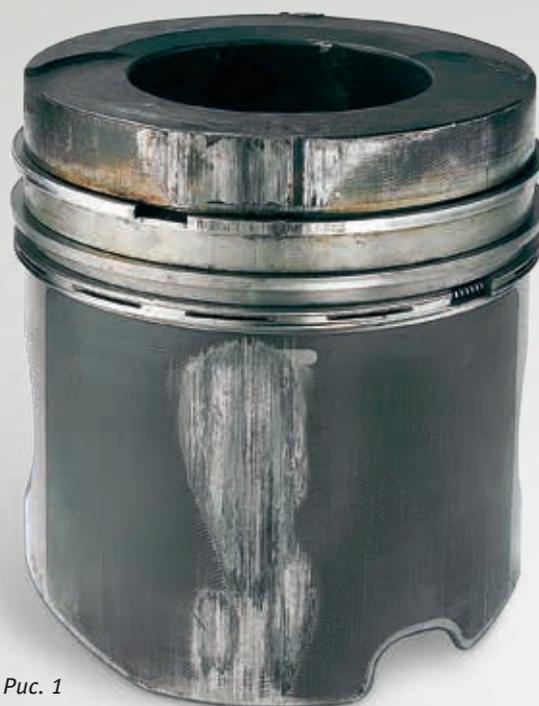
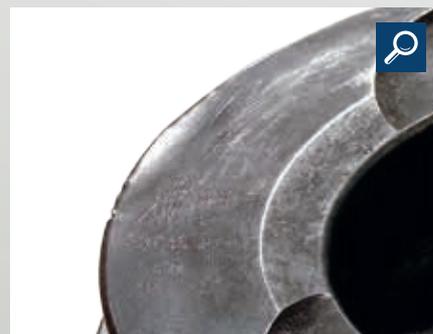
Рис. 1

- Гильза цилиндра имеет в верхней части большую трещину и задиры на рабочей поверхности (рис. 2 и 3).
- Задиры на нагруженной и ненагруженной сторонах поршня.
- В днище поршня: в месте образования задилов углубление в виде выемки (рис. 4).
