**MOTORSERVICE**  
RHEINMETALL AUTOMOTIVE

# Повреждения поршней – как выявить и устранить их

**SERVICE**  
TIPS & INFO

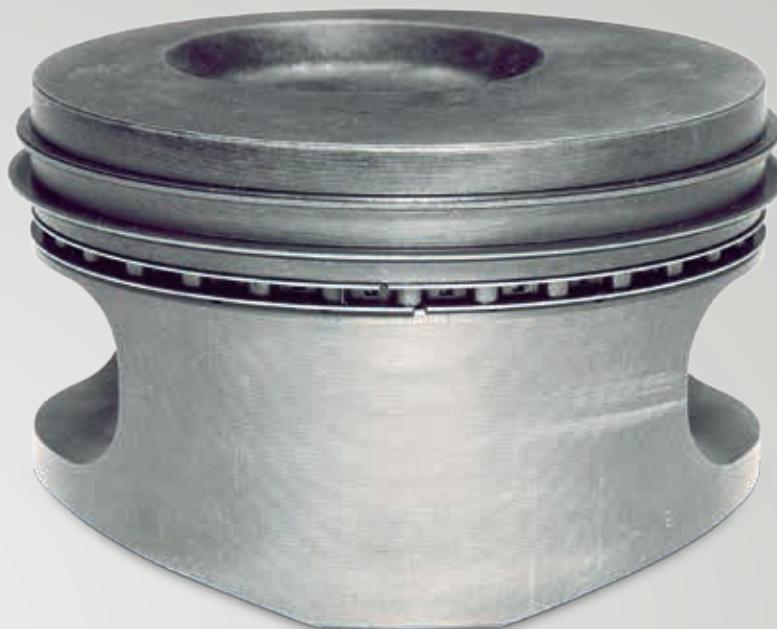
Рис. 1

- Поршни и поршневые кольца без следов износа (рис. 1).
- Отломанный конец пружины-расширителя трехсоставного маслоъемного поршневого кольца.
- Царапины на дне канавки маслоъемного поршневого кольца.

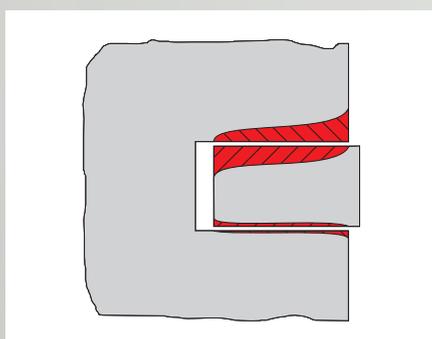
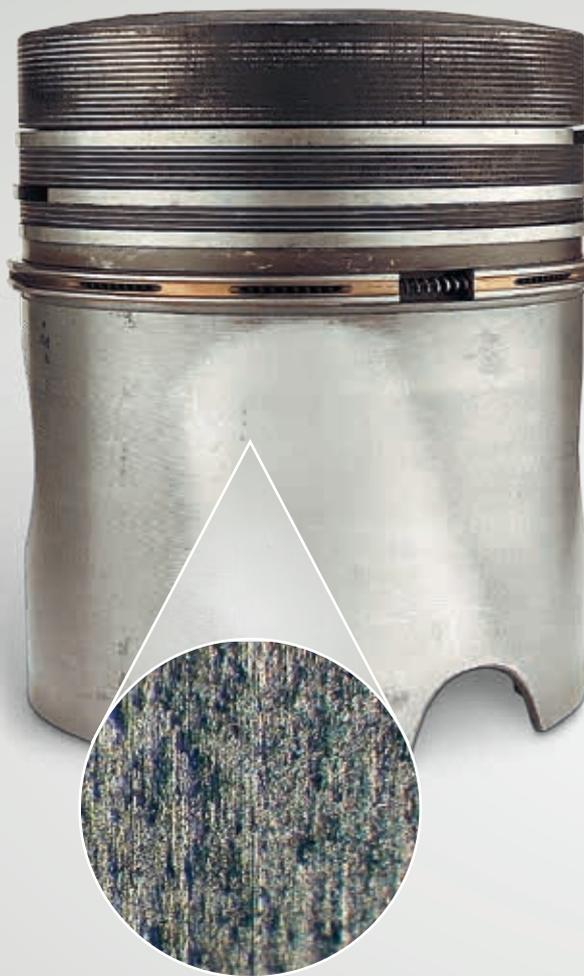
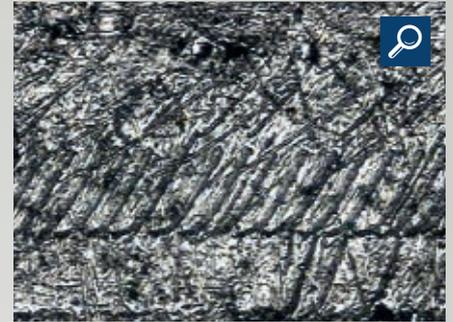
Рис. 1

- Поршень: матовое отшлифованное пятно контакта с тонкими, мелкими продольными рисками на жаровом поясе и юбке поршня.
- Стертые на юбке риски от токарной обработки поршня.
- Изношенные боковые поверхности компрессионных поршневых колец, особенно первого поршневого кольца, а также изношенные боковые поверхности кольцевых канавок (рис. 2).
- Сильно увеличен зазор компрессионных поршневых колец по высоте, особенно у первого поршневого кольца.

- Частицы истирания, появляющиеся при обкатке двигателя, затем в результате слишком поздней первой смены масла снова попадающие через масляный контур к сопряженным скользящим частям и вызывающие их износ. Повреждению подвергаются в особенности острые маслоъемные кромки поршневых колец.

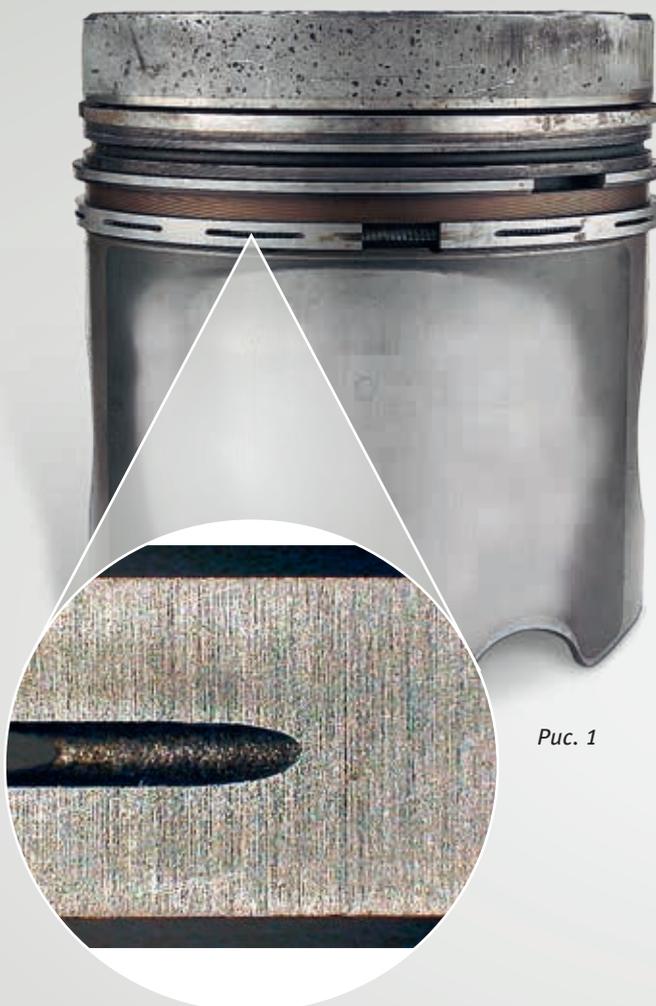
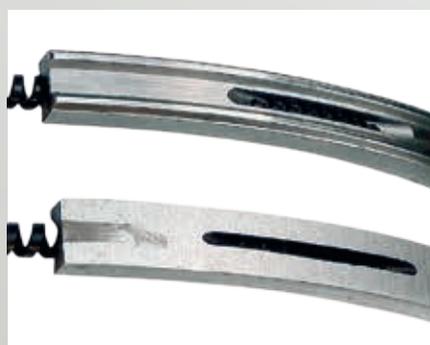
Рис. 1

- Следы значительного износа на жаровом поясе и юбке поршня.
- На юбке поршня места трения, характерные для работы всухую из-за избытка топлива в камере сгорания.
- Поршневые кольца с сильным радиальным износом (рис. 1). Стерты обе перемычки (несущие поверхности) маслосъемного поршневого кольца (рис. 2). Для сравнения на рис. 3: профили нового и старого маслосъемных поршневых колец (маслосъемные коробчатые поршневые кольца со сходящимися фасками и со спиральным витым пружинным расширителем).
- Повышенный расход масла.

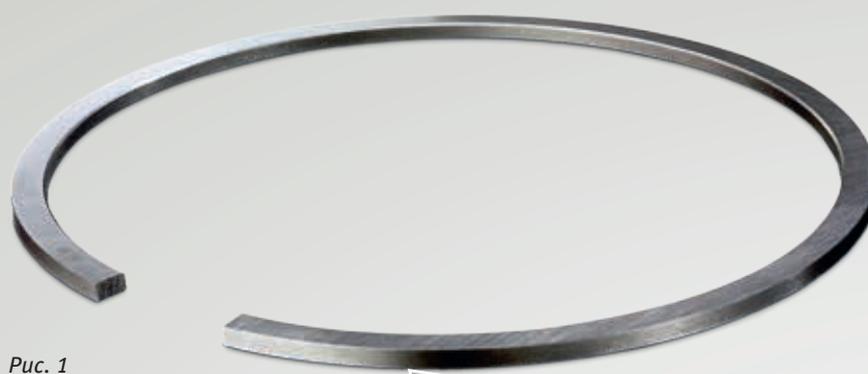
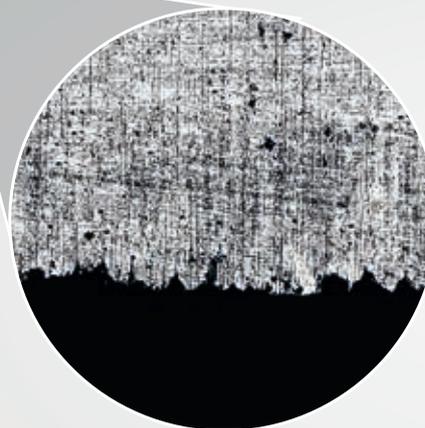
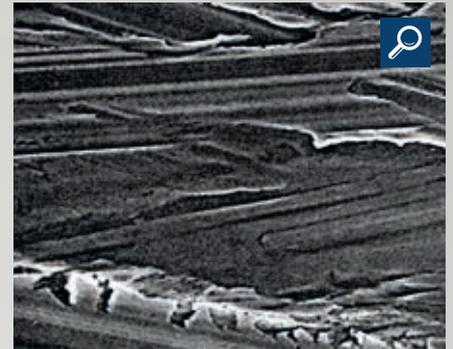
Рис. 1

- Поршень без повреждений и износа.
- При поверхностном взгляде: отсутствие следов износа на поршневых кольцах; при более тщательном рассмотрении: повышенный износ маслосъемных кромок колец, особенно нижних кромок колец (см. увеличенный вид).
- Ощутимые заусенцы на нижней кромке рабочей поверхности поршневого кольца.

Второй комплект поршневых колец, установленный в качестве замены, имеет намного более благоприятные, почти нормальные условия работы. Это связано с тем, что первый комплект поршневых колец из-за износа большей частью уже снял мешающий наружный слой с рабочей поверхности цилиндра, т. е. металлическую оболочку. После замены поршневых колец расход масла нормализуется. Часто неправильно считают, что установленные вначале поршневые кольца изготовлены из материала низкого качества. На рис. 4 показано микроскопическое увеличение загнутых выступов в разрезе поверхности цилиндра после ненадлежащего хонингования рабочей поверхности цилиндра (металлическая оболочка). На рис. 5 показана поверхность после платохонингования. Большая часть заусенцев и выступов удалена, графитовые жилки очищены. Поршневые кольца имеют хорошие условия для приработки и благодаря этому большой срок службы. Особая эффективность наблюдается при создании платохонинговальными щетками.

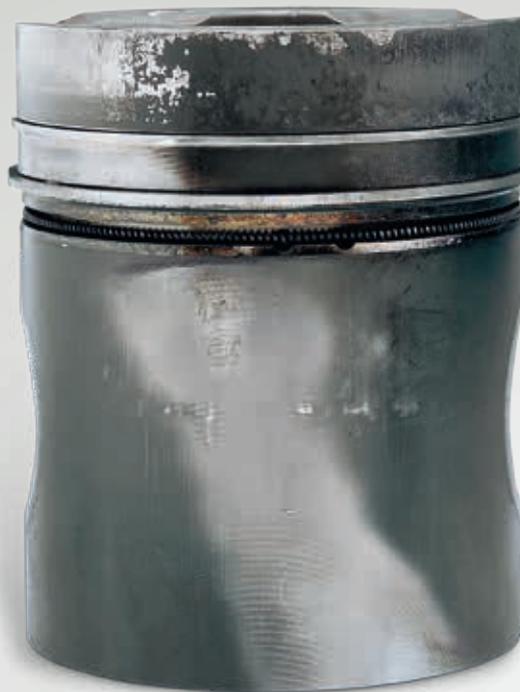
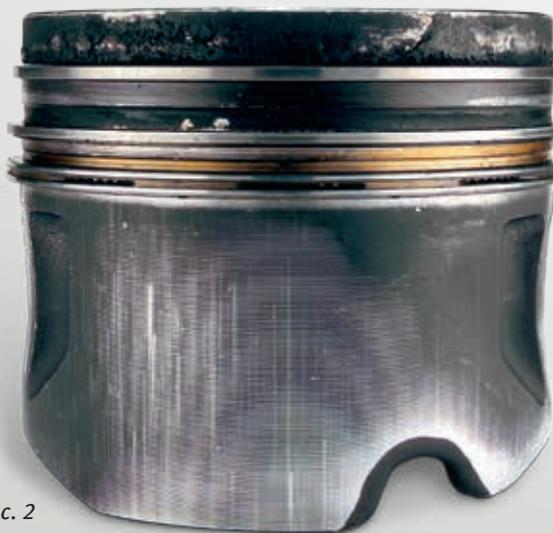
Рис. 1

- Поршень, работавший в наклонном положении, со значительным износом на нижней правой кромке, в области выемки для форсунки охлаждающего масла и под отверстием для поршневого пальца.
