Как поправить коленвал?

Сергей БУРАВЦЕВ

Александр ХРУЛЕВ

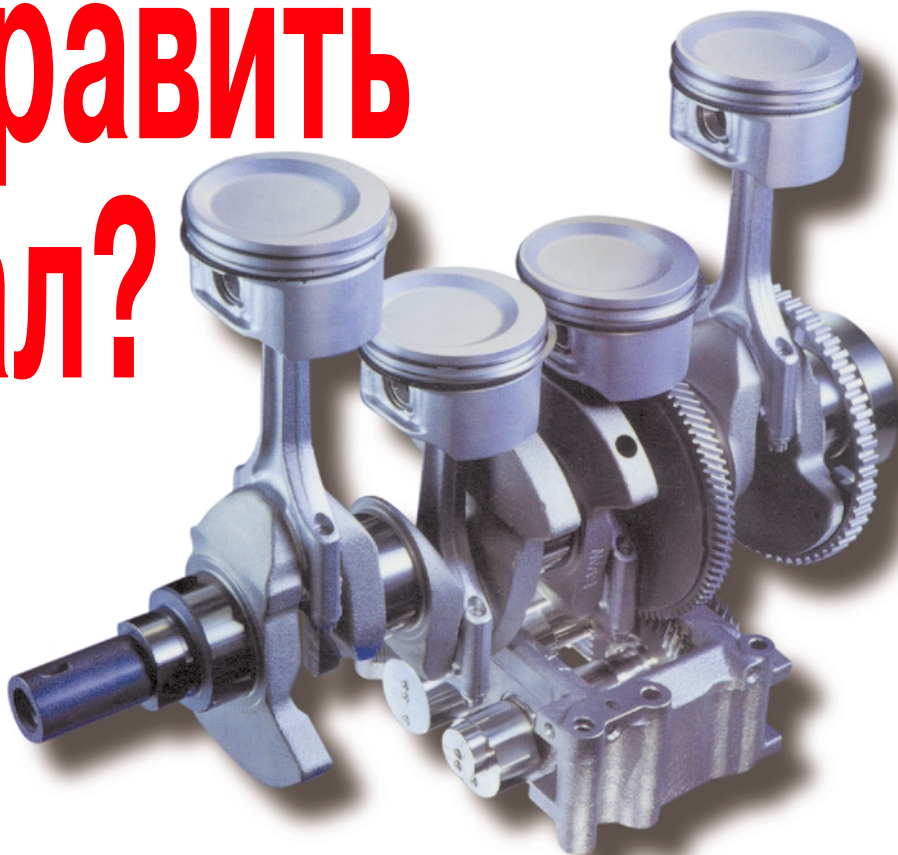
Задир на шатунной шейке — обычный результат работы вала при недостаточной смазке.

Самые распространенные повреждения валов — из-за недостаточной смазки. В основном это задиры шеек, т.е. «схватывание» разнородных металлов в сопряжении «шейка-вкладыш» с переносом и наволакиванием металла одной детали на другую. Задиры всегда сопровождаются увеличением зазора в подшипнике, износом рабочих поверхностей с глубокими кольцевыми рисками, а иногда — перегревом и даже расплавлением вкладышей.

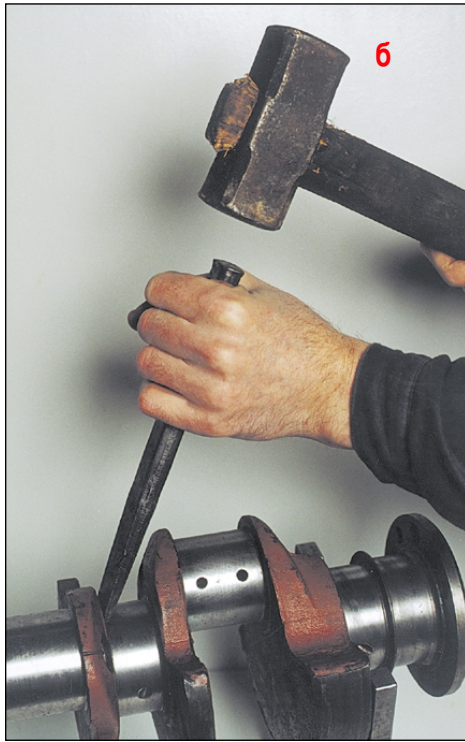
Правка на прессе (а) и чеканкой (б) широко распространены на практике, но не обеспечивают долговечности вала после ремонта.

Самый известный и распространенный способ заключается в следующем: вал кладется на две опоры, а усилие с помощью прессы прикладывается между ними, причем в наиболее удаленной от оси точке.

Таким способом, действительно, удастся поправить вал, но установить точно, в каком конкретном месте возникает деформация при правке, очень трудно. Однако известно, что деформациям в первую очередь подвергаются самые «слабые» места вала. В основном это галтели — места перехода шеек к щекам. А тогда выявляется главный недостаток этого способа. Как известно, галтели — это концентраторы напряжений. Чтобы повысить усталостную прочность вала, галтели выполняют радиусными, шлифуют, полируют, а иногда и механически упрочняют специальными методами. При обычной правке в галтелях появляются напряжения растяжения. Они очень опасны, поскольку приводят к снижению усталостной прочности вала, появлению трещин и

Еще хуже распространившийся в последние годы способ правки чеканкой. С помощью зубила и молотка по галтелям намеренно наносится ряд сильных ударов. Возникающие вмятины и забоины на галтелях, действительно, создают напряжения и деформации, разгибающие вал. Но появившиеся очаги концентраторов напряжений таковы, что вал вряд ли прослужит долго до поломки, особенно если речь идет о современном форсированном двигателе.
